Koch Gruppe Automobile AG
 Marzahner Chaussee 219
 12681-Berlin

TÜVNORD**Zustandsbericht****TÜV NORD Autoservice GmbH - Wurster Straße 92 - 27580 Bremerhaven**

Datenquelle: **VIN-Abfrage**
 Hersteller: **Opel**
 Typ: **Corsa D**
 Fahrgestellnummer: **W0L0SDL08C6074682**
 Erstzulassung: **24.04.2012**
 Getriebe / Gänge: **Schaltgetriebe, 5 Gänge**
 Schadstoffklasse: **EU5**
 Vorverwendung: **Privat**

Gutachter: Lehmann Michel
 Besichtigungsdatum: 29.10.2025
 Auftragsnummer: 074682

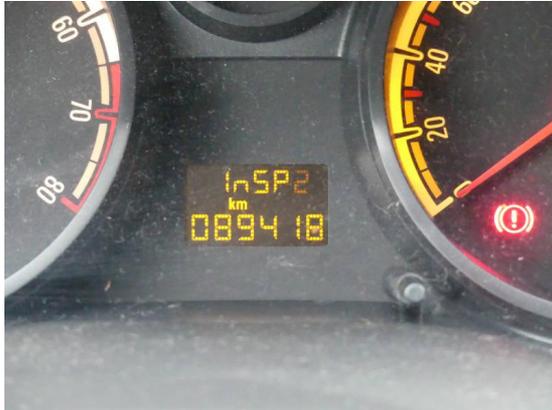
Bild 1: Wartung-Pflege / Service fällig

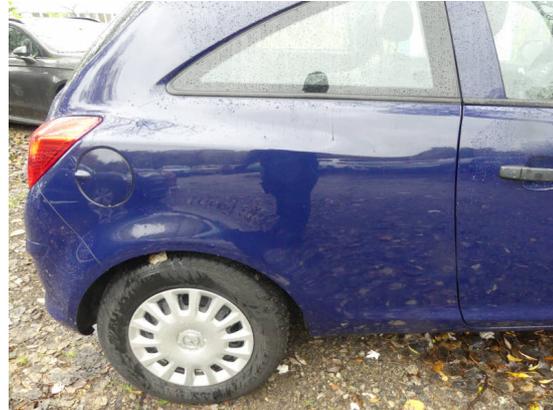
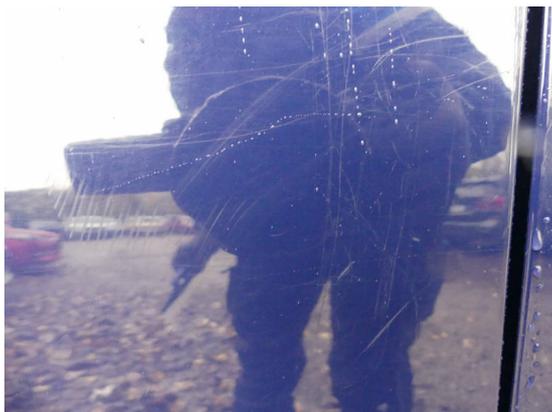
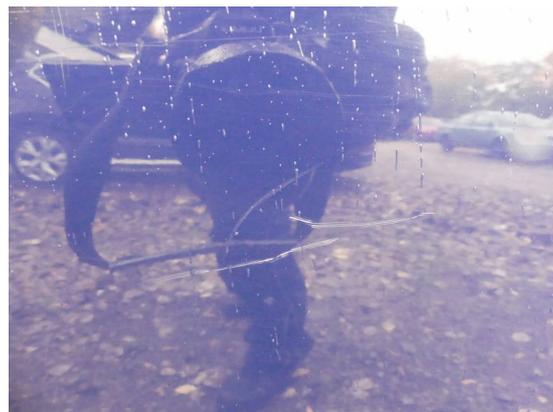
Bild 2: Karosserie / Fondseite rechts Kratzer

Bild 3: Karosserie / Fondseite rechts Kratzer

Bild 4: Karosserie / Fondseite rechts Kratzer

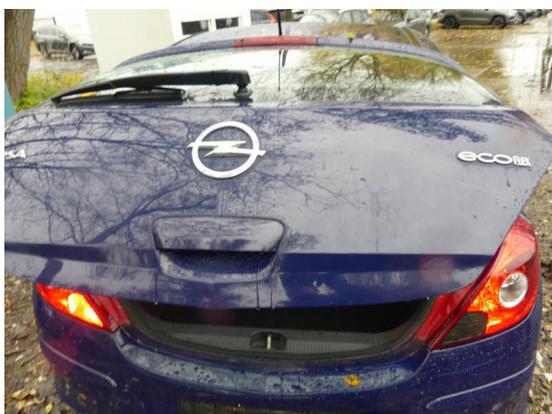
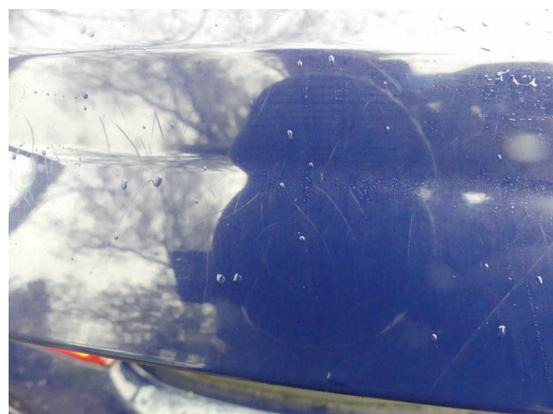
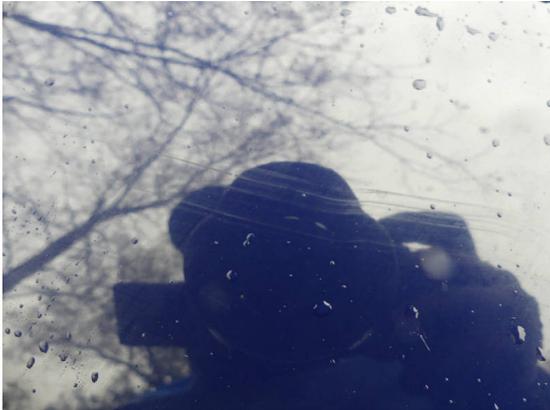
Bild 5: Karosserie / Heckklappe Kratzer

Bild 6: Karosserie / Heckklappe Kratzer

Bild 7: Karosserie / Heckklappe Kratzer

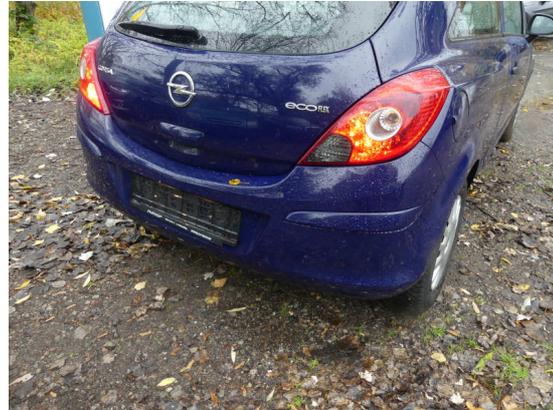
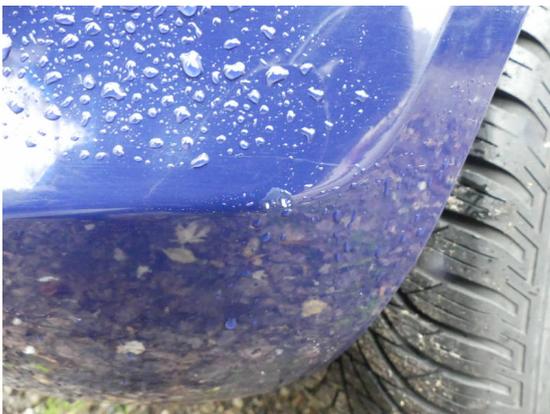
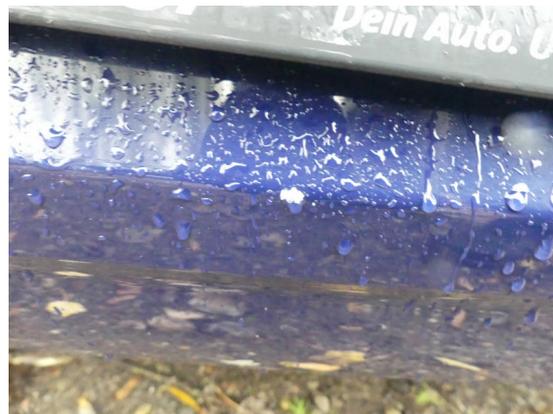
Bild 8: Karosserie / Stoßfänger hinten Kratzer

Bild 9: Karosserie / Stoßfänger hinten Kratzer

Bild 10: Karosserie / Stoßfänger hinten Kratzer

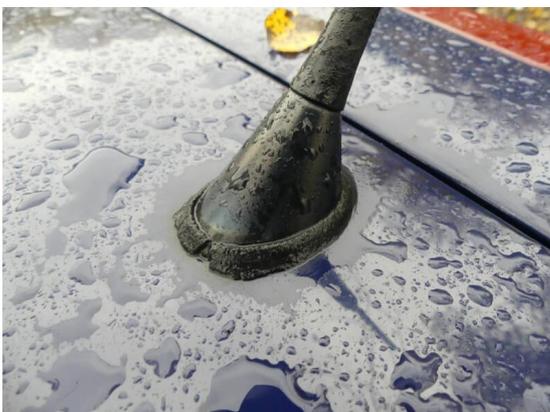
Bild 11: Karosserie / Antennenfuß gerissen

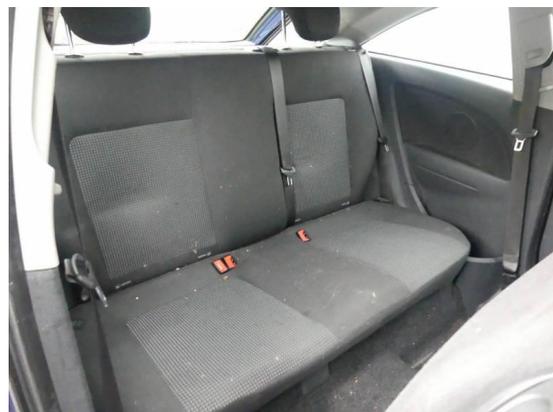
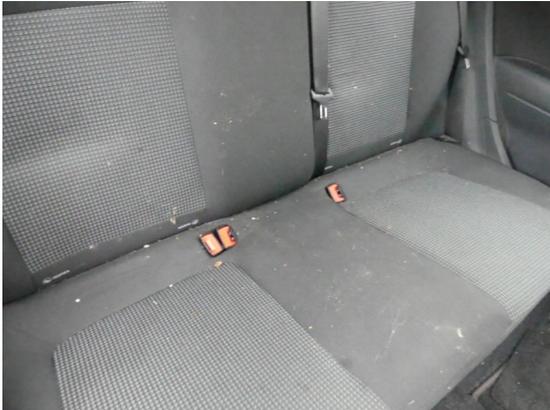
Bild 12: Innenraum / Rückbank verschmutzt

Bild 13: Innenraum / Rückbank verschmutzt

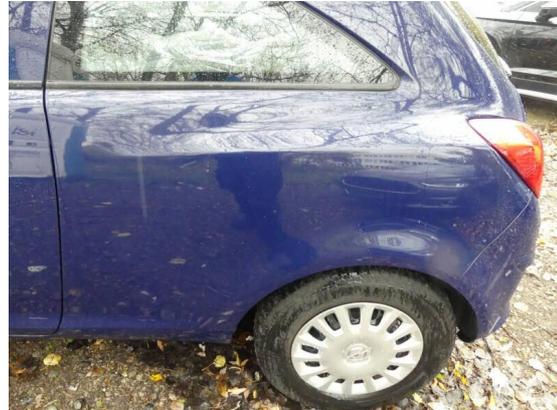
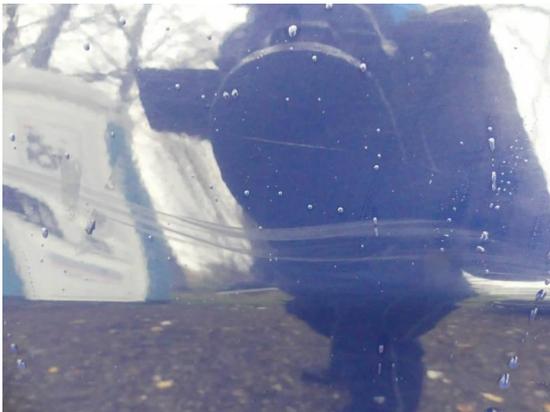
Bild 14: Karosserie / Fondseite links Kratzer

Bild 15: Karosserie / Fondseite links Kratzer

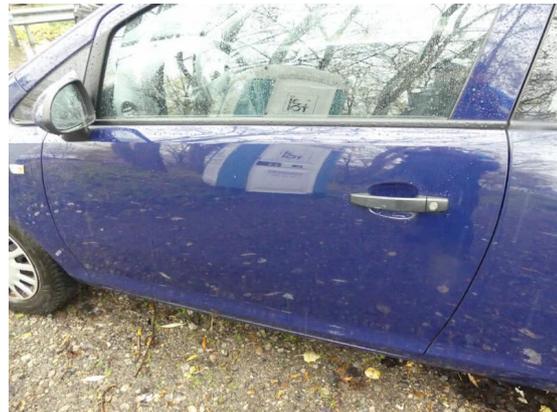
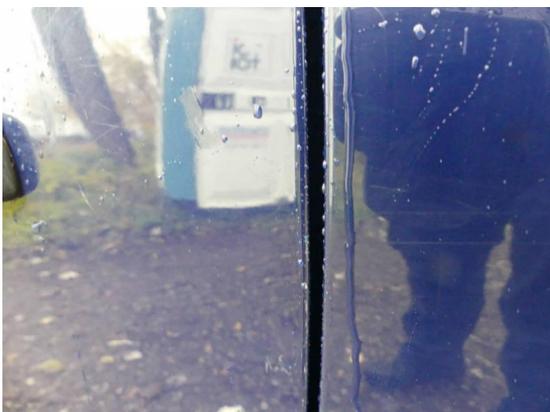
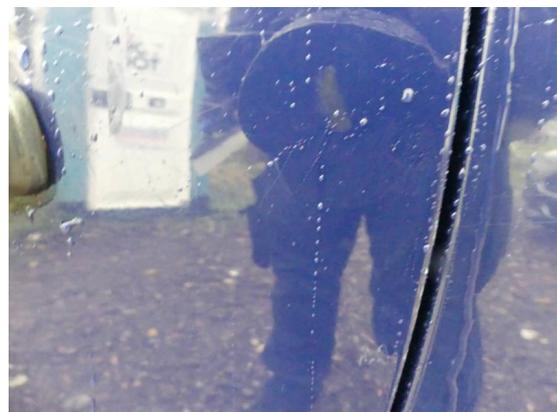
Bild 16: Karosserie / Tür vorne links Kratzer

Bild 17: Karosserie / Tür vorne links Kratzer

Bild 18: Karosserie / Tür vorne links Kratzer

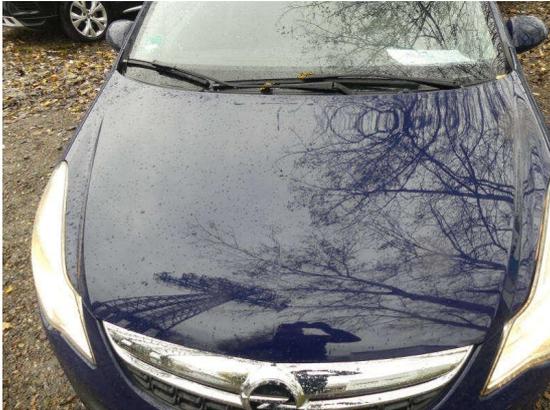
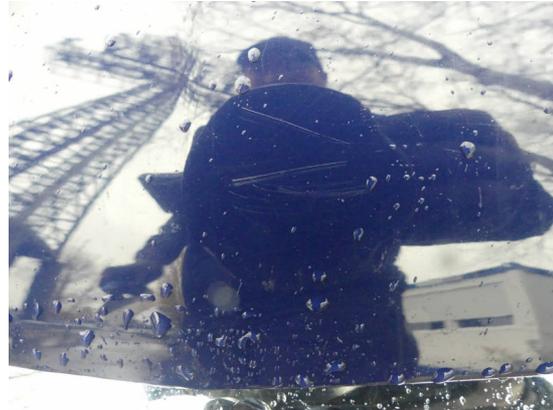
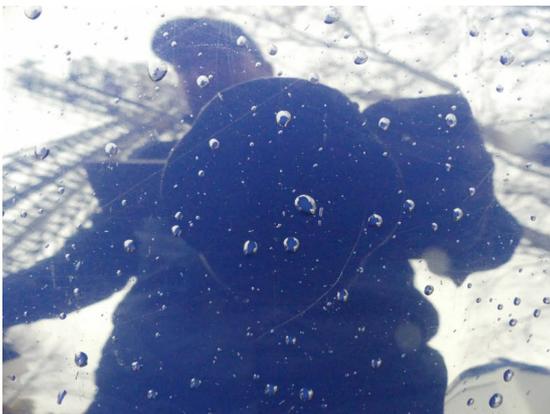
Bild 19: Karosserie / Motorhaube Kratzer

Bild 20: Karosserie / Motorhaube Kratzer

Bild 21: Karosserie / Motorhaube Kratzer

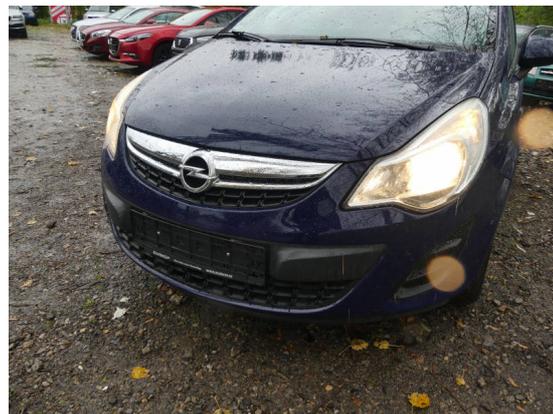
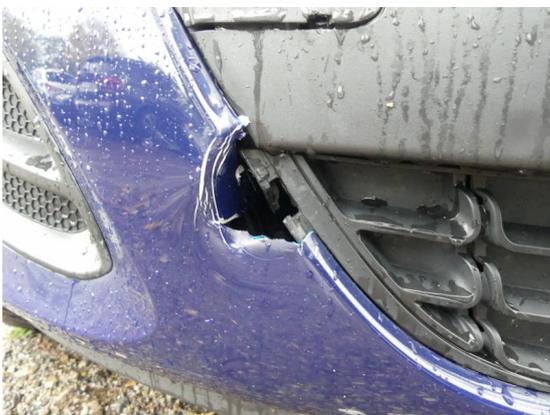
Bild 22: Karosserie / Stoßfänger vorne gebrochen

Bild 23: Karosserie / Stoßfänger vorne gebrochen

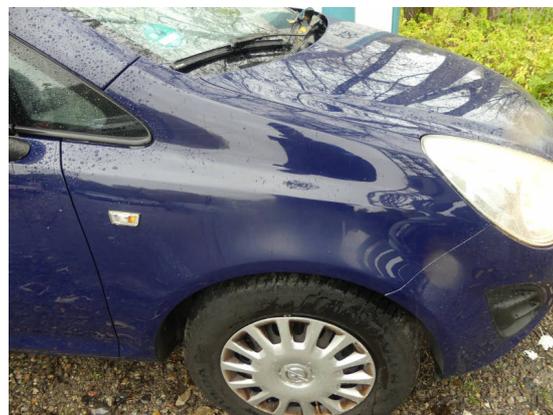
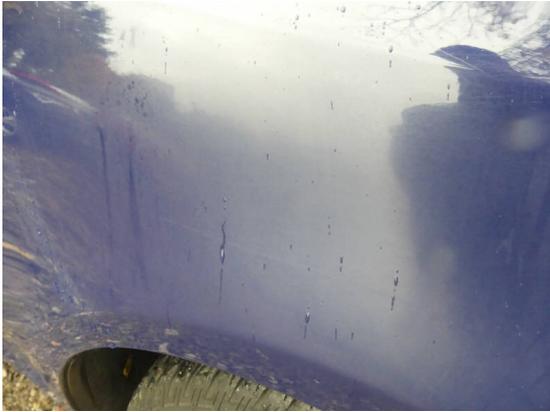
Bild 24: Karosserie / Kotflügel vorne rechts
Lackschaden

Bild 25: Karosserie / Kotflügel vorne rechts
Lackschaden

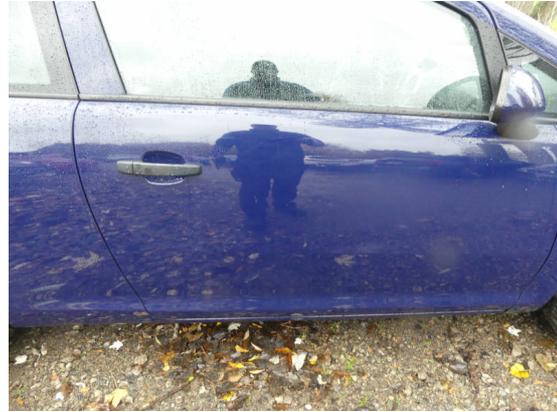
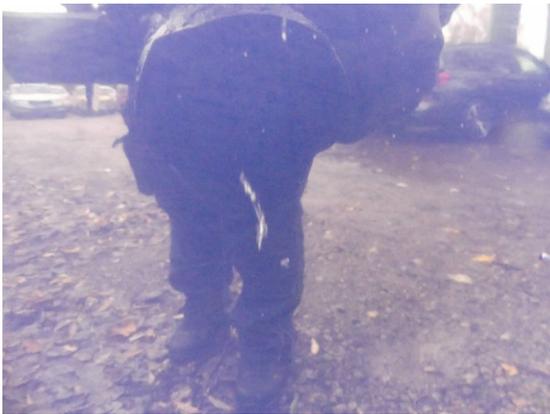
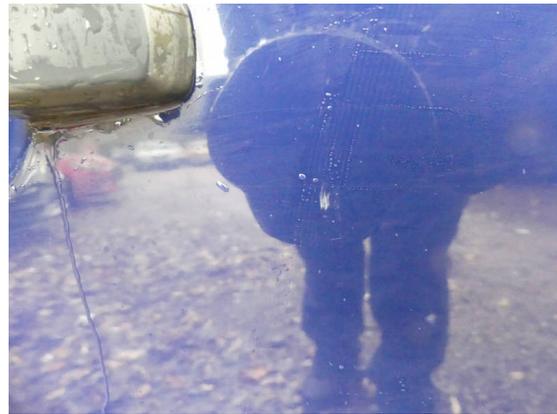
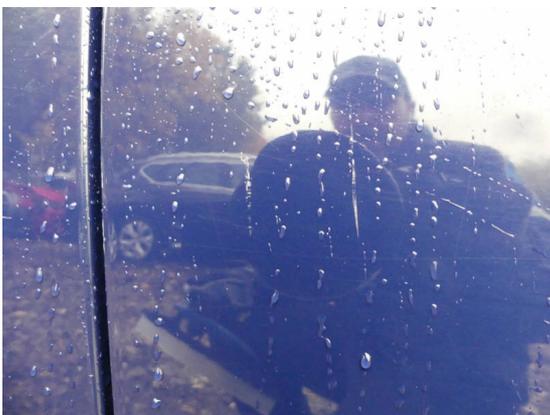
Bild 26: Karosserie / Tür vorne rechts Kratzer

Bild 27: Karosserie / Tür vorne rechts Kratzer

Bild 28: Karosserie / Tür vorne rechts Kratzer

Bild 29: Karosserie / Tür vorne rechts Kratzer
