Nr zlecenia: 48/24/10/2025/CarArena STANDARD

## WYCENA WARTOŚCI

Zadanie: Ocena stanu technicznego i określenie wartości rynkowej pojazdu

| DANE IDENTYFIKACYJNE POJAZDU | | Dane: [O] X-2025 | |
|---|---|---|---|
| Marka: | VOLKSWAGEN | Nr rejestracyjny: | RT49145 |

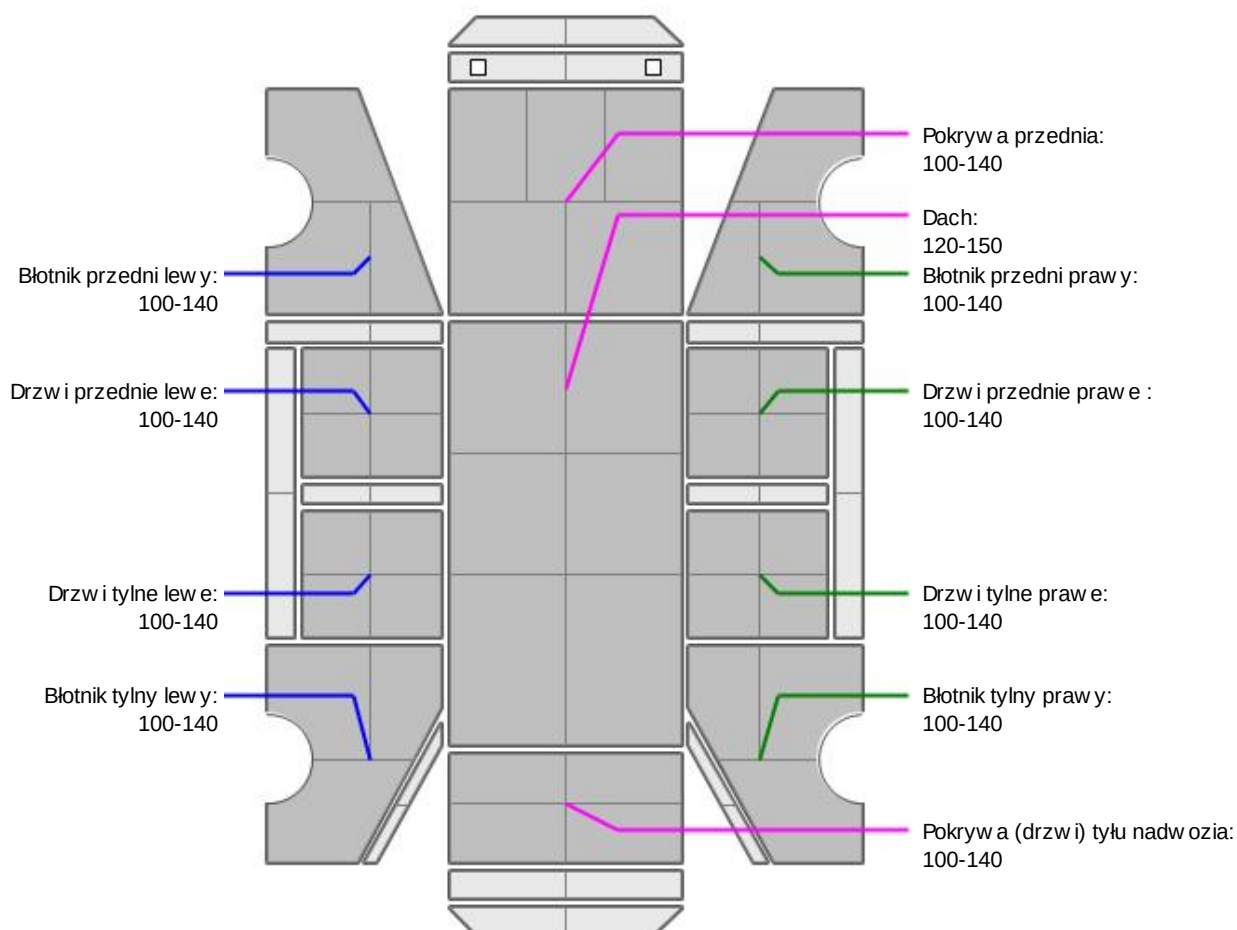
| L.p. | Nazwa elementu | L / P | Grubość powłoki [µm] | Opis |
| 1 | Pokrywa przednia | | 100-140 | |
| 2 | Dach | | 120-150 | |
| 3 | Błotnik przedni | L | 100-140 | |
| 4 | Drzwi przednie | L | 100-140 | |
| 5 | Drzwi tylne | L | 100-140 | |
| 6 | Błotnik tylny | L | 100-140 | |
| 7 | Błotnik przedni | P | 100-140 | |
| 8 | Drzwi przednie | P | 100-140 | |
| 9 | Drzwi tylne | P | 100-140 | |
| 10 | Błotnik tylny | P | 100-140 | |
| 11 | Pokrywa (drzwi) tyłu nadwozia | | 100-140 | |

Podane przedziały grubości powłoki lakierowej, dotyczą punktów pomiarowych. Nie mogą być traktowane jako gwarancja, że grubość powłoki lakierowej w innych punktach nie wykracza poza te przedziały. Pomiar powłoki lakierowej został wykonany urządzeniem będącym w posiadaniu rzeczoznawcy. Pomiar wykonany innym przyrządem może się różnić.
