Nr zlecenia: 92/22/10/2025/CarArena STANDARD

## Wycena wartości

Zadanie: Ocena stanu technicznego i określenie wartości rynkowej pojazdu

| DANE IDENTYFIKACYJNE POJAZDU | | Dane: [O] X-2025 | |
|---|---|---|---|
| Marka: | <b>BMW</b> | Nr rejestracyjny: | <b>PZ3T115</b> |

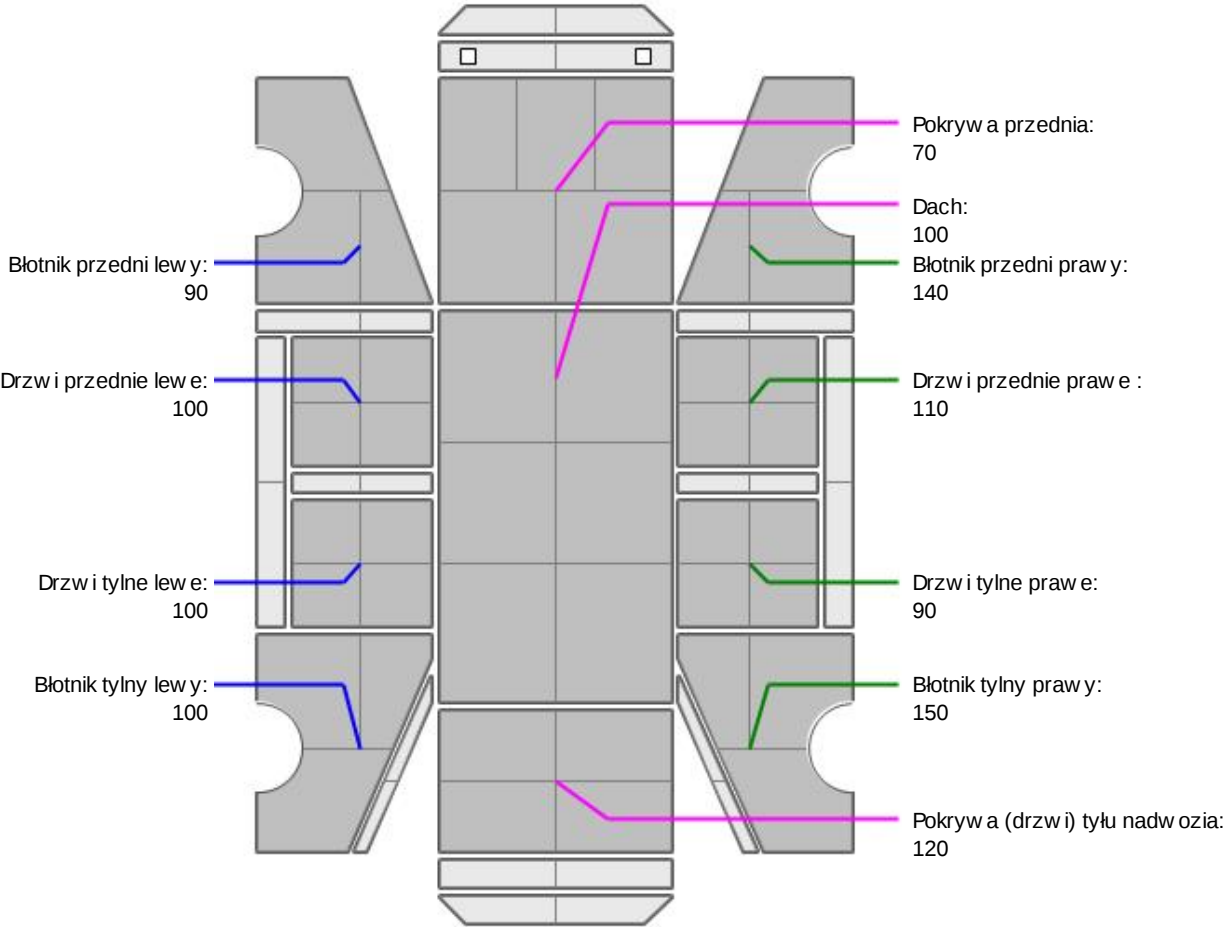
KABINA KIEROWCY – Opis powłoki lakierowej

| L.p. | Nazwa elementu | L / P | Grubość powłoki [μm] | Opis |
| 1 | Pokrywa przednia | | 70 | |
| 2 | Dach | | 100 | |
| 3 | Błotnik przedni | L | 90 | |
| 4 | Drzwi przednie | L | 100 | |
| 5 | Drzwi tylne | L | 100 | |
| 6 | Błotnik tylny | L | 100 | |
| 7 | Błotnik przedni | P | 140 | |
| 8 | Drzwi przednie | P | 110 | |
| 9 | Drzwi tylne | P | 90 | |
| 10 | Błotnik tylny | P | 150 | |
| 11 | Pokrywa (drzwi) tyłu nadwozia | | 120 | |
