Nr zlecenia: 76/27/08/2025/CarArena STANDARD

## Wycena wartości

Zadanie: Ocena stanu technicznego i określenie wartości rynkowej pojazdu

| DANE IDENTYFIKACYJNE POJAZDU | | Dane: [O] IX-2025 | |
|---|---|---|---|
| Marka: | <b>TOYOTA</b> | Nr rejestracyjny: | <b>KR6SR64</b> |

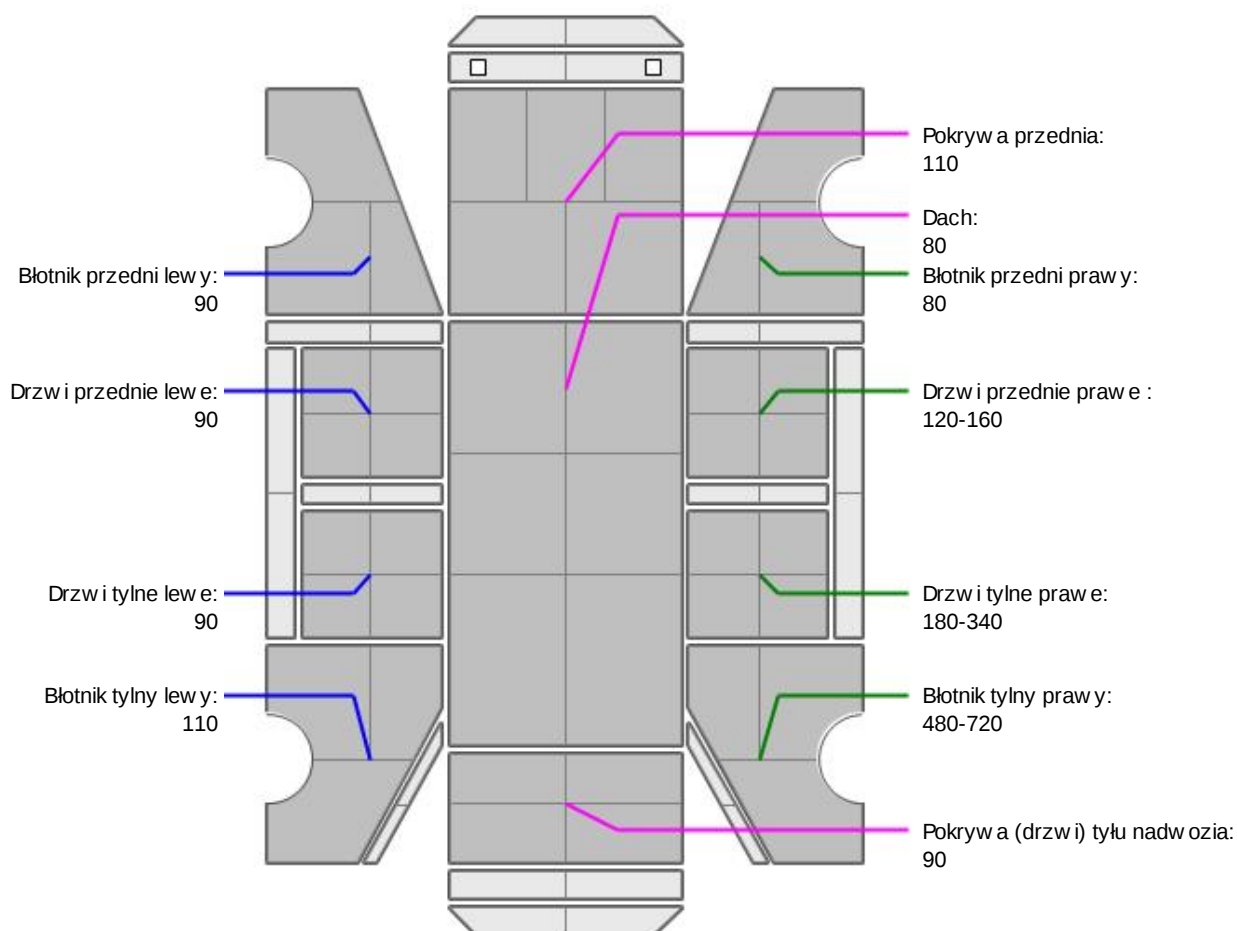
| L.p. | Nazwa elementu | L / P | Grubość powłoki [μm] | Opis |
| 10 | Błotnik tylny | P | 480-720 | |

Podane przedziały grubości powłoki lakierowej, dotyczą punktów pomiarowych. Nie mogą być traktowane jako gwarancja, że grubość powłoki lakierowej w innych punktach nie wykracza poza te przedziały. Pomiar powłoki lakierowej został wykonany urządzeniem będącym w posiadaniu rzeczoznawcy. Pomiar wykonany innym przyrządem może się różnić.
