## WYCENA WARTOŚCI

Zadanie: Ocena stanu technicznego i określenie wartości rynkowej pojazdu

| DANE IDENTYFIKACYJNE POJAZDU | | Dane: [O] X-2025 | |
|---|---|---|---|
| Marka: | <b>BMW</b> | Nr rejestracyjny: | <b>PZ4E199</b> |
| Model pojazdu: | <b>320 Diesel Mild Hybrid MR`22 E6d/e G20</b> | Nr Info-Ekspert: | <b>003-06446</b> |

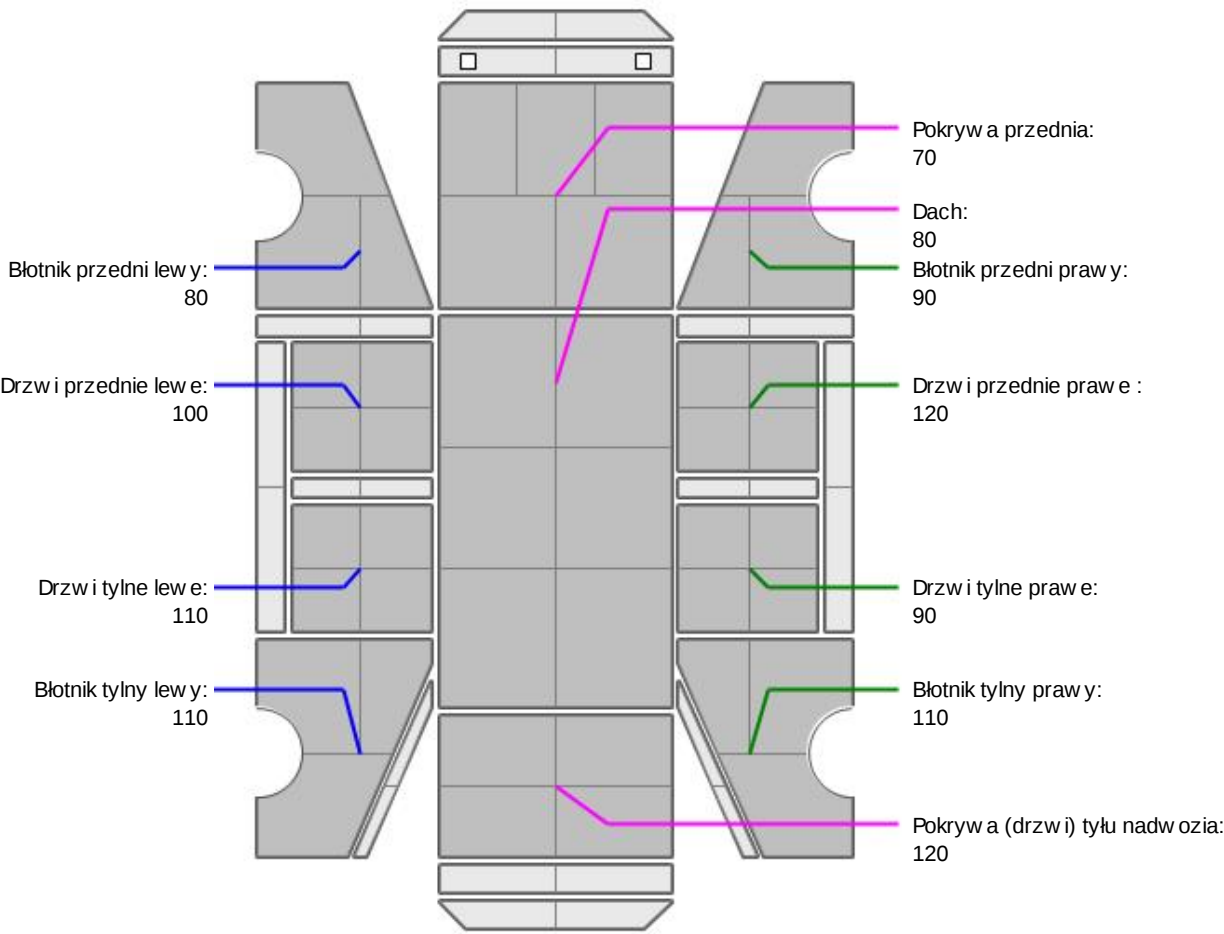
**KABINA KIEROWCY – Opis powłoki lakierowej**

| L.p. | Nazwa elementu | L / P | Grubość powłoki [µm] | Opis |
| 1 | Pokrywa przednia | | 70 | |
| 2 | Dach | | 80 | |
| 3 | Błotnik przedni | L | 80 | |
| 4 | Drzwi przednie | L | 100 | |
| 5 | Drzwi tylne | L | 110 | |
| 6 | Błotnik tylny | L | 110 | |
| 7 | Błotnik przedni | P | 90 | |
| 8 | Drzwi przednie | P | 120 | |
| 9 | Drzwi tylne | P | 90 | |
| 10 | Błotnik tylny | P | 110 | |

| 11 | Pokrywa (drzwi) tyłu nadwozia | | 120 | |
