Nr zlecenia: 48/23/10/2025/CarArena STANDARD

## Wycena wartości

Zadanie: Ocena stanu technicznego i określenie wartości rynkowej pojazdu

| DANE IDENTYFIKACYJNE POJAZDU | | Dane: [O] X-2025 | |
|---|---|---|---|
| Model pojazdu: | <b>Touran NF 2.0 TDI MR`16 E6d</b> | Nr Info-Ekspert: | <b>040-11104</b> |

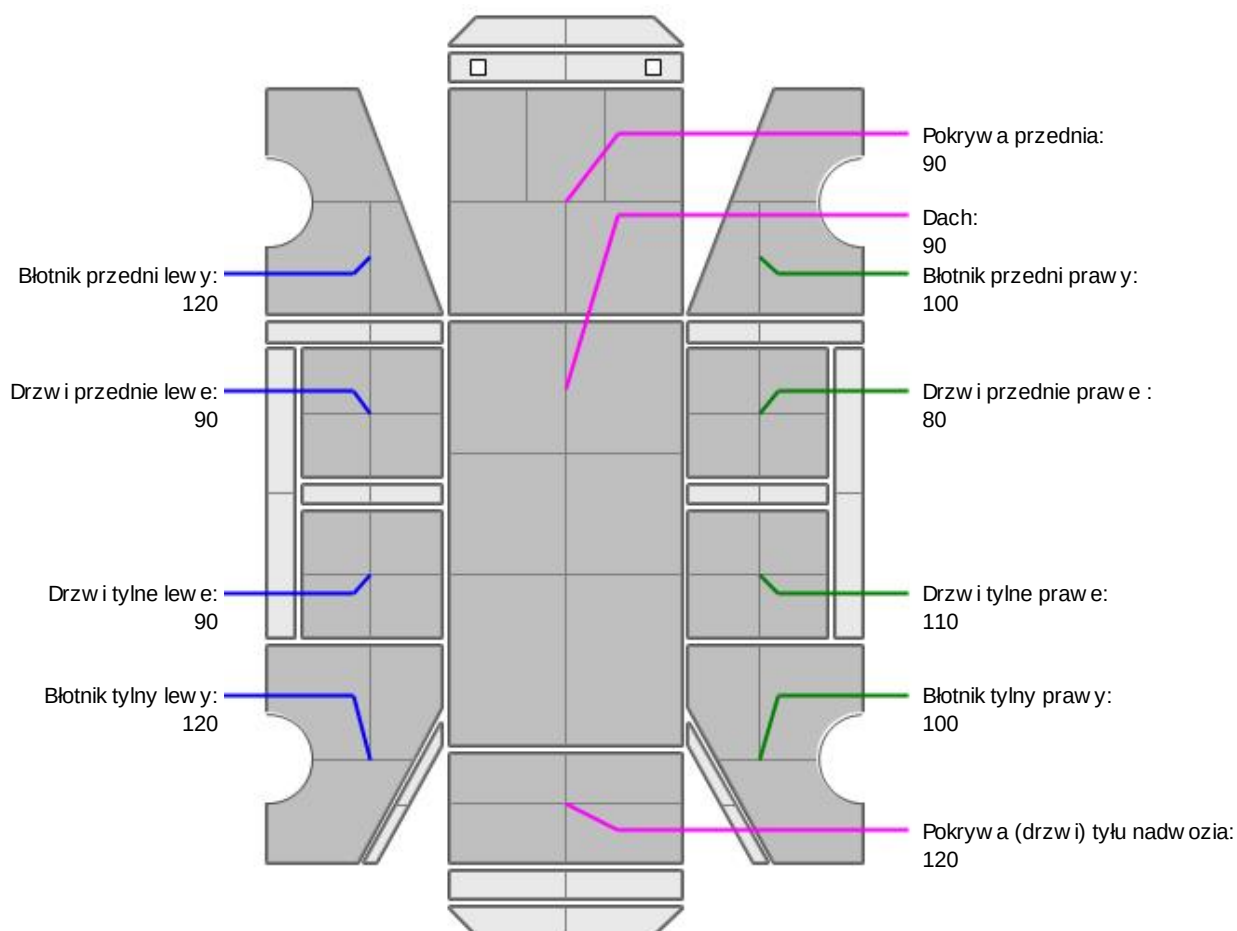
## NADWOZIE – Opis powłoki lakierowej

| L.p. | Nazwa elementu | L / P | Grubość powłoki [μm] | Opis |
| 1 | Pokrywa przednia | | 90 | |
| 2 | Dach | | 90 | |
| 3 | Błotnik przedni | L | 120 | |
| 4 | Drzwi przednie | L | 90 | |
| 5 | Drzwi tylne | L | 90 | |
| 6 | Błotnik tylny | L | 120 | |
| 7 | Błotnik przedni | P | 100 | |
| 8 | Drzwi przednie | P | 80 | |
| 9 | Drzwi tylne | P | 110 | |
| 10 | Błotnik tylny | P | 100 | |
| 11 | Pokrywa (drzwi) tyłu nadwozia | | 120 | |

Podane przedziały grubości powłoki lakierowej, dotyczą punktów pomiarowych. Nie mogą być traktowane jako gwarancja, że grubość powłoki lakierowej w innych punktach nie wykracza poza te przedziały. Pomiar powłoki lakierowej został wykonany urządzeniem będącym w posiadaniu rzeczoznawcy. Pomiar wykonany innym przyrządem może się różnić.
