Nr zlecenia: 47/24/10/2025/CarArena STANDARD

## WYCENA WARTOŚCI

Zadanie: Ocena stanu technicznego i określenie wartości rynkowej pojazdu

| DANE IDENTYFIKACYJNE POJAZDU | | Dane: [O] X-2025 | |
|---|---|---|---|
| Marka: | VOLKSWAGEN | Nr rejestracyjny: | RT51992 |

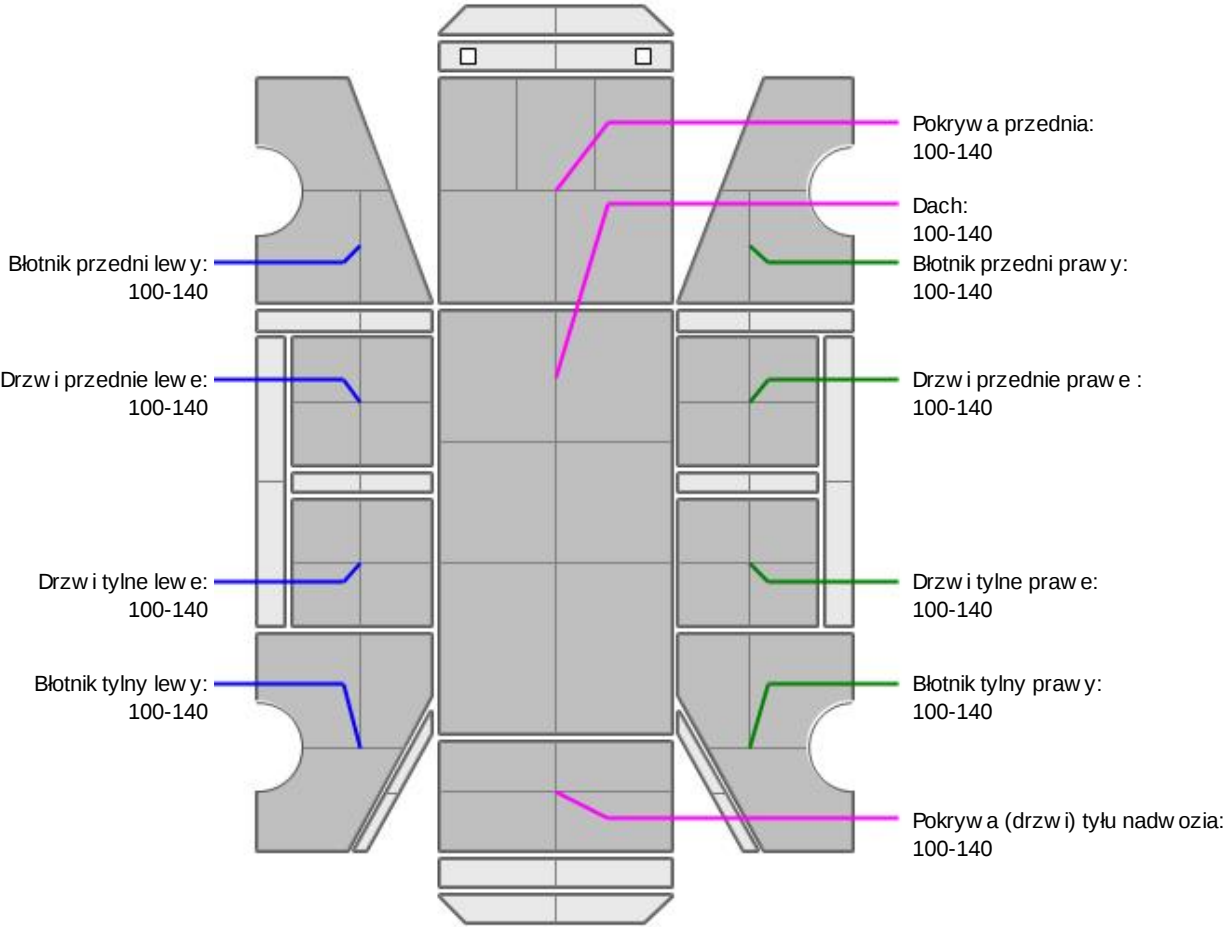
**NADWOZIE – Opis powłoki lakierowej**

| L.p. | Nazwa elementu | L / P | Grubość powłoki [µm] | Opis |
| 1 | Pokrywa przednia | | 100-140 | |
| 2 | Dach | | 100-140 | |
| 3 | Błotnik przedni | L | 100-140 | |
| 4 | Drzwi przednie | L | 100-140 | |
| 5 | Drzwi tylne | L | 100-140 | |
| 6 | Błotnik tylny | L | 100-140 | |
| 7 | Błotnik przedni | P | 100-140 | |
| 8 | Drzwi przednie | P | 100-140 | |
| 9 | Drzwi tylne | P | 100-140 | |
| 10 | Błotnik tylny | P | 100-140 | |
| 11 | Pokrywa (drzwi) tyłu nadwozia | | 100-140 | |

Podane przedziały grubości powłoki lakierowej, dotyczą punktów pomiarowych. Nie mogą być traktowane jako gwarancja, że grubość powłoki lakierowej w innych punktach nie wykracza poza te przedziały. Pomiar powłoki lakierowej został wykonany urządzeniem będącym w posiadaniu rzeczoznawcy. Pomiar wykonany innym przyrządem może się różnić.
