## WYCENA WARTOŚCI

Zadanie: Ocena stanu technicznego i określenie wartości rynkowej pojazdu

| DANE IDENTYFIKACYJNE POJAZDU | | Dane: [D] X-2025 | |
|---|---|---|---|
| Marka: | VOLKSWAGEN | Nr rejestracyjny: | RT53267 |
| Model pojazdu: | Caddy Maxi 2.0 TDI MR`21 E6 2.5t | Nr Info-Ekspert: | 040-10152 |

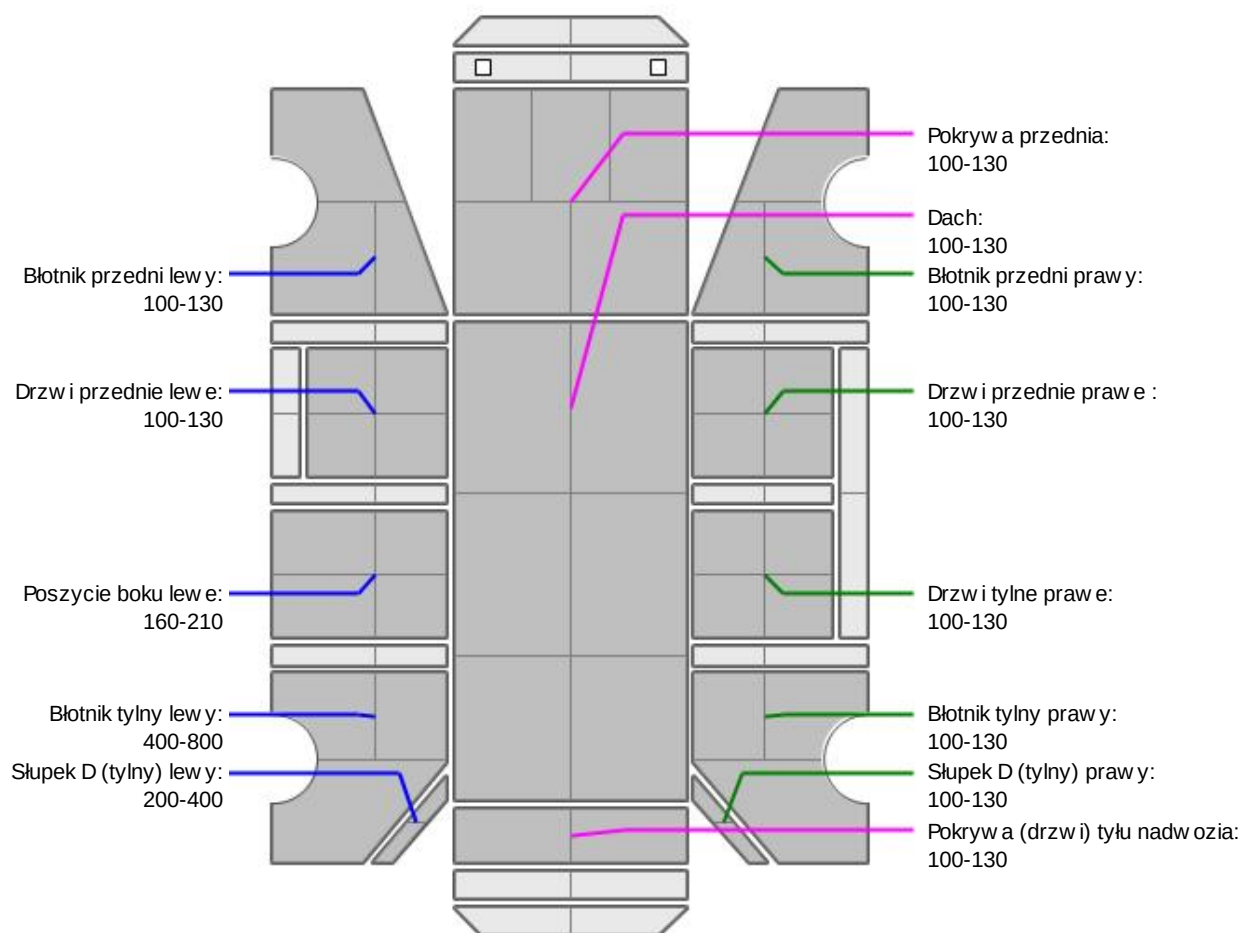
**NADWOZIE – Opis powłoki lakierowej**

| L.p. | Nazwa elementu | L / P | Grubość powłoki [μm] | Opis |
| 1 | Pokrywa przednia | | 100-130 | |
| 2 | Dach | | 100-130 | |
| 3 | Błotnik przedni | L | 100-130 | |
| 4 | Drzwi przednie | L | 100-130 | |
| 5 | Poszycie boku | L | 160-210 | |
| 6 | Błotnik tylny | L | 400-800 | |
| 7 | Słupek D (tylny) | L | 200-400 | |
| 8 | Błotnik przedni | P | 100-130 | |
| 9 | Drzwi przednie | P | 100-130 | |
| 10 | Drzwi tylne | P | 100-130 | |
| 11 | Błotnik tylny | P | 100-130 | |
| 12 | Słupek D (tylny) | P | 100-130 | |
| 13 | Pokrywa (drzwi) tyłu nadwozia | | 100-130 | |

Podane przedziały grubości powłoki lakierowej, dotyczą punktów pomiarowych. Nie mogą być traktowane jako gwarancja, że grubość powłoki lakierowej w innych punktach nie wykracza poza te przedziały. Pomiar powłoki lakierowej został wykonany urządzeniem będącym w posiadaniu rzeczoznawcy. Pomiar wykonany innym przyrządem może się różnić.
