Nr zlecenia: 60/28/10/2025/CarArena STANDARD

## WYCENA WARTOŚCI

Zadanie: Ocena stanu technicznego i określenie wartości rynkowej pojazdu

| Model pojazdu: | <b>320 Diesel Mild Hybrid MR`22 E6d/e G20</b> | Nr Info-Ekspert: | <b>003-06446</b> |

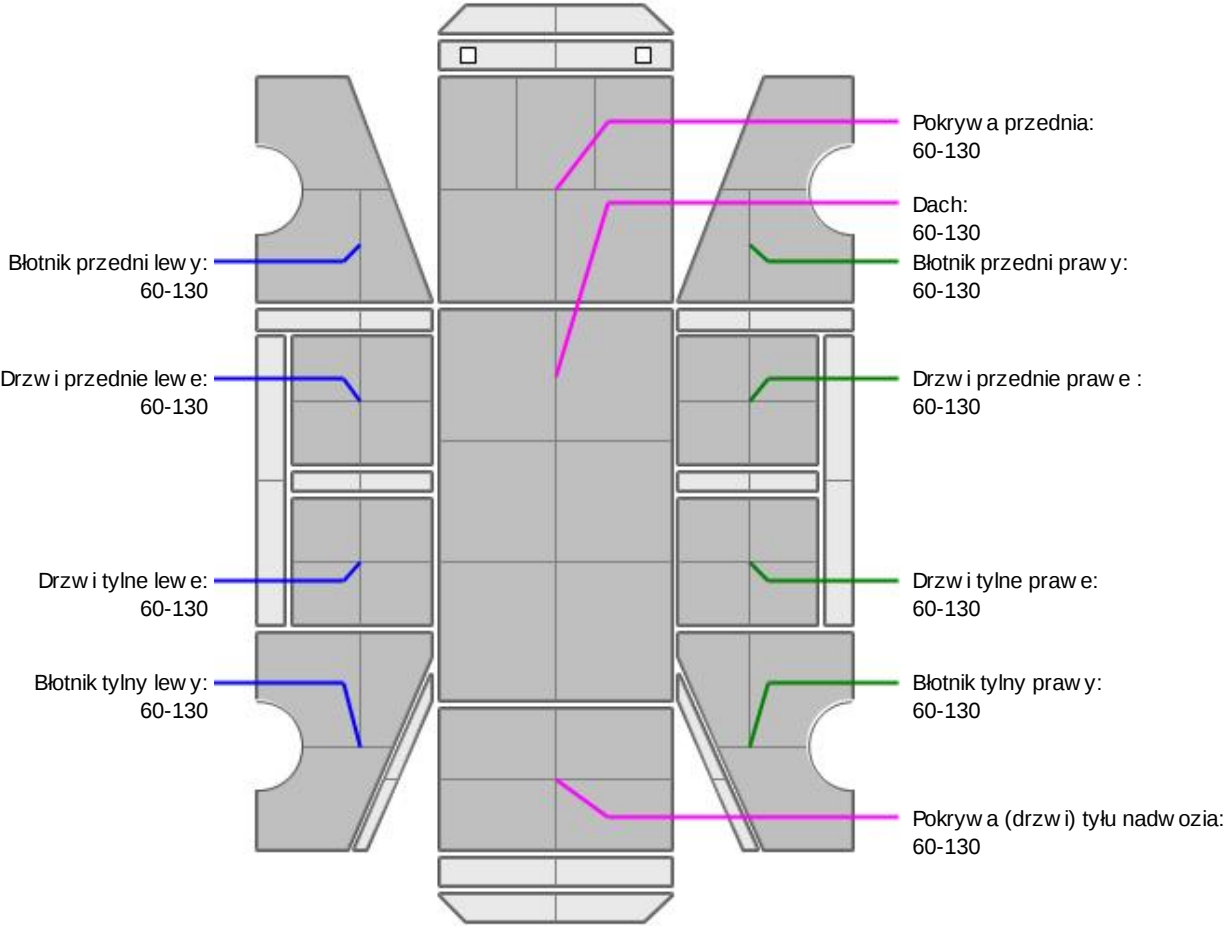
KABINA KIEROWCY – Opis powłoki lakierowej

| L.p. | Nazwa elementu | L / P | Grubość powłoki [µm] | Opis |
| 1 | Pokrywa przednia | | 60-130 | |
| 2 | Dach | | 60-130 | |
| 3 | Błotnik przedni | L | 60-130 | |
| 4 | Drzwi przednie | L | 60-130 | |
| 5 | Drzwi tylne | L | 60-130 | |
| 6 | Błotnik tylny | L | 60-130 | |

| 7 | Błotnik przedni | P | 60-130 | |
| 8 | Drzwi przednie | P | 60-130 | |
| 9 | Drzwi tylne | P | 60-130 | |
| 10 | Błotnik tylny | P | 60-130 | |
| 11 | Pokrywa (drzwi) tyłu nadwozia | | 60-130 | |

Podane przedziały grubości powłoki lakierowej, dotyczą punktów pomiarowych. Nie mogą być traktowane, jako gwarancja, że grubość powłoki lakierowej w innych punktach nie wykracza poza te przedziały. Pomiar powłoki lakierowej został wykonany urządzeniem będącym w posiadaniu rzeczoznawcy. Pomiar wykonany innym przyrządem może się różnić.
