Nr zlecenia: 60/27/10/2025/CarArena STANDARD

## WYCENA WARTOŚCI

Zadanie: Ocena stanu technicznego i określenie wartości rynkowej pojazdu

| DANE IDENTYFIKACYJNE POJAZDU | | Dane: [C] X-2025 | |
|---|---|---|---|
| Marka: | VOLVO | Nr rejestracyjny: | PY2803F |

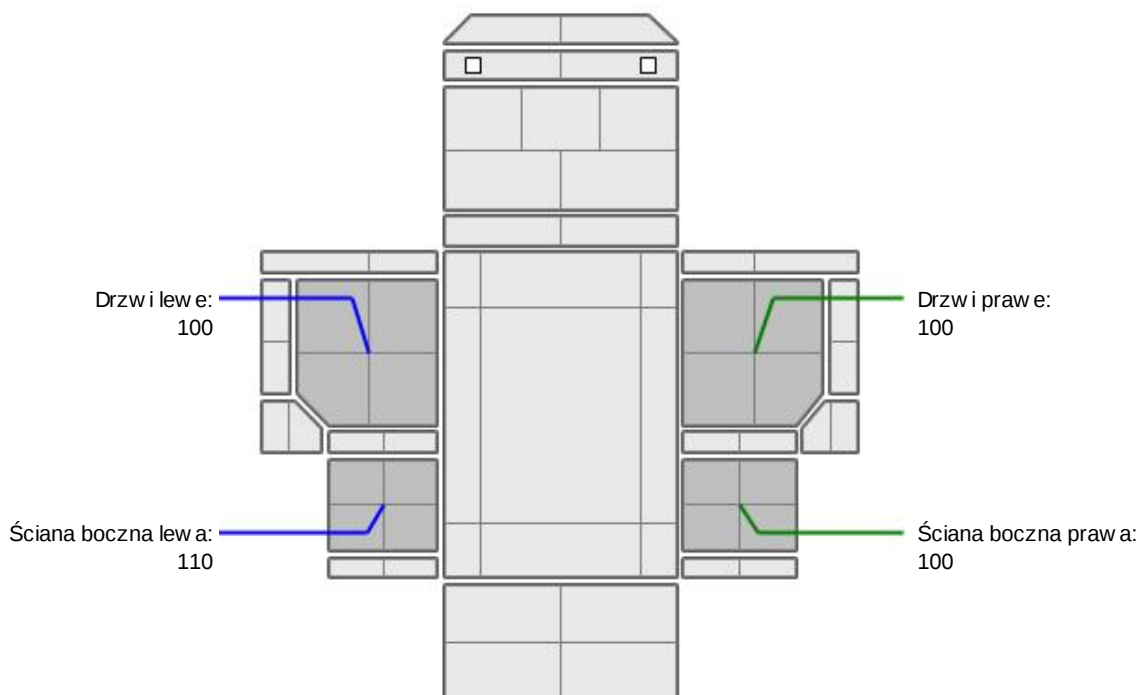
## KABINA KIEROWCY – Opis powłoki lakierowej

| L.p. | Nazwa elementu | L / P | Grubość powłoki [μm] | Opis |
| 1 | Drzwi | L | 100 | |
| 2 | Ściana boczna | L | 110 | |
| 3 | Drzwi | P | 100 | |
| 4 | Ściana boczna | P | 100 | |
