Nr zlecenia: 46/10/10/2025/CarArena STANDARD

## WYCENA WARTOŚCI

Zadanie: Ocena stanu technicznego i określenie wartości rynkowej pojazdu

| DANE IDENTYFIKACYJNE POJAZDU | | Dane: [O] X-2025 | |
|---|---|---|---|
| Marka: | <b>DACIA</b> | Nr rejestracyjny: | <b>PO1X249</b> |

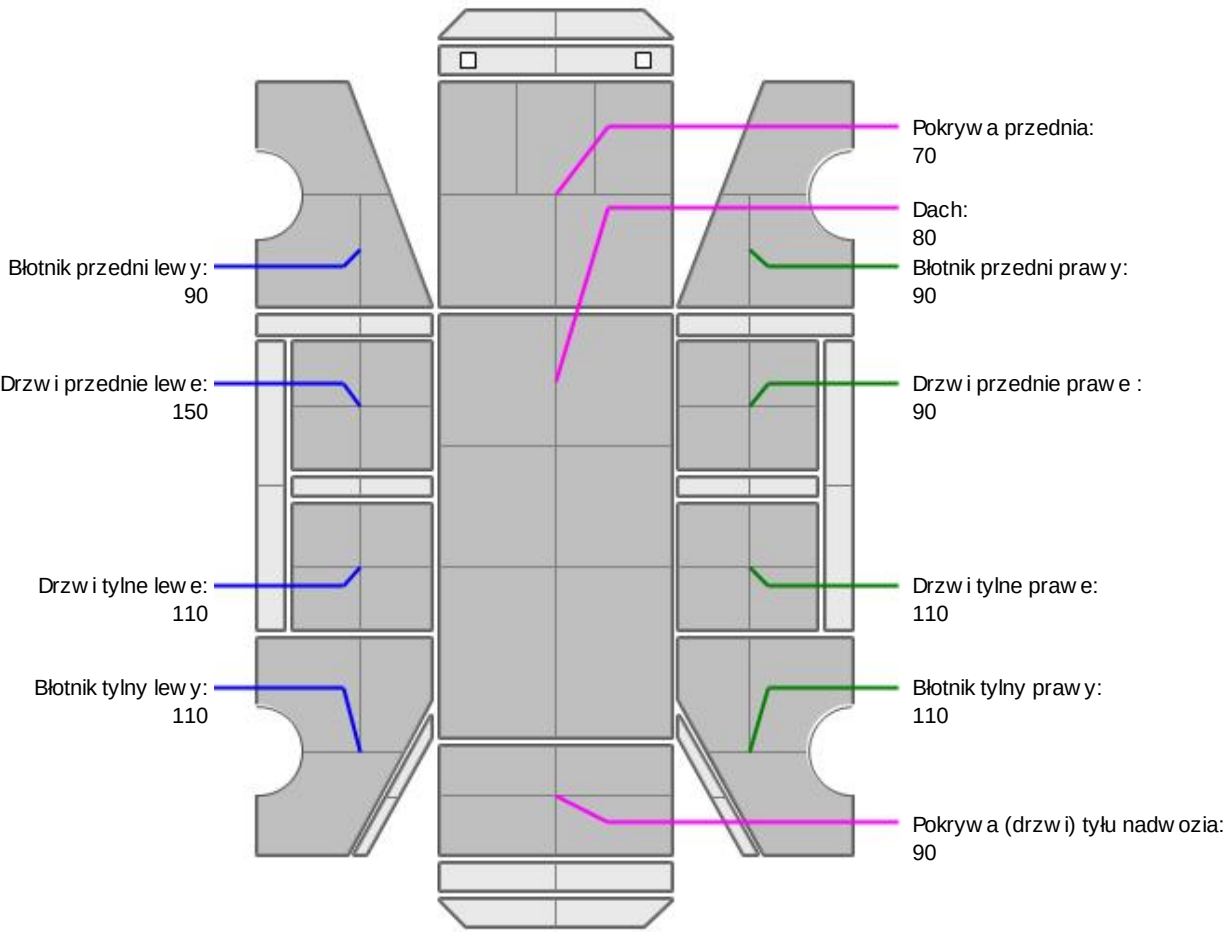
**NADWOZIE – Opis powłoki lakierowej**

| L.p. | Nazwa elementu | L / P | Grubość powłoki<br>[μm] | Opis |
|---|---|---|---|---|
| 1 | Pokrywa przednia | | 70 | |
| 2 | Dach | | 80 | |
| 3 | Błotnik przedni | L | 90 | |
| 4 | Drzwi przednie | L | 150 | |
| 5 | Drzwi tylne | L | 110 | |
| 6 | Błotnik tylny | L | 110 | |
| 7 | Błotnik przedni | P | 90 | |
| 8 | Drzwi przednie | P | 90 | |
| 9 | Drzwi tylne | P | 110 | |
| 10 | Błotnik tylny | P | 110 | |
| 11 | Pokrywa (drzwi) tyłu nadwozia | | 90 | |

Podane przedziały grubości powłoki lakierowej, dotyczą punktów pomiarowych. Nie mogą być traktowane jako gwarancja, że grubość powłoki lakierowej w innych punktach nie wykracza poza te przedziały. Pomiar powłoki lakierowej został wykonany urządzeniem będącym w posiadaniu rzeczoznawcy. Pomiar wykonany innym przyrządem może się różnić.
