Nr zlecenia: 65/24/10/2025/CarArena STANDARD

## Wycena wartości

Zadanie: Ocena stanu technicznego i określenie wartości rynkowej pojazdu

| DANE IDENTYFIKACYJNE POJAZDU | | Dane: [T] X-2025 | |
|---|---|---|---|
| Model pojazdu: | <b>Grandland X CDTI MR`17 E6</b> | Nr Info-Ekspert: | <b>028-06757</b> |

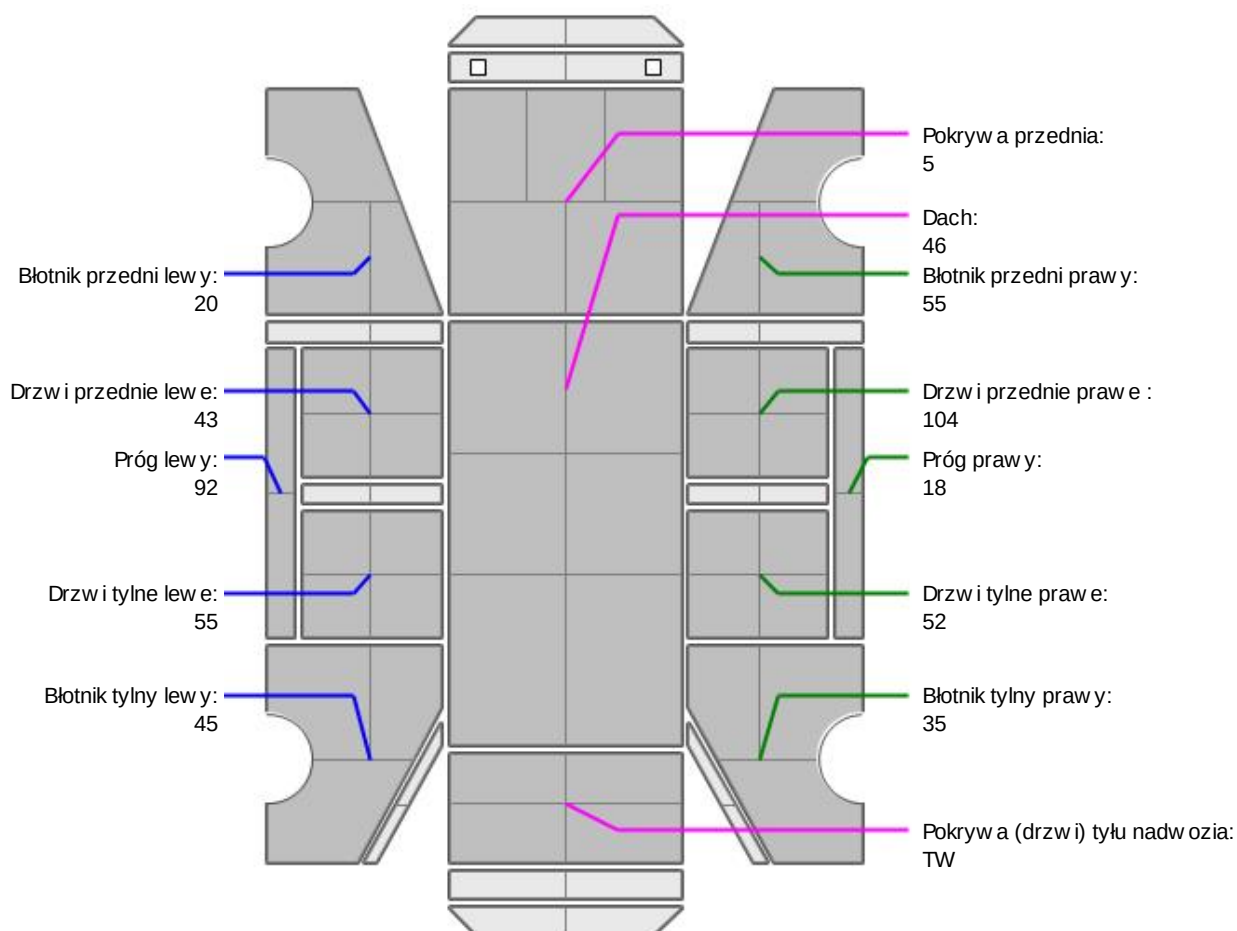
**NADWOZIE – Opis powłoki lakierowej**

| L.p. | Nazwa elementu | L / P | Grubość powłoki<br>[μm] | Opis |
| 1 | Pokrywa przednia | | 5 | |
| 2 | Dach | | 46 | |
| 3 | Błotnik przedni | L | 20 | |
| 4 | Próg | L | 92 | |
| 5 | Drzwi przednie | L | 43 | |
| 6 | Drzwi tylne | L | 55 | |
| 7 | Błotnik tylny | L | 45 | |
| 8 | Błotnik przedni | P | 55 | |
| 9 | Próg | P | 18 | |
| 10 | Drzwi przednie | P | 104 | |
| 11 | Drzwi tylne | P | 52 | |
| 12 | Błotnik tylny | P | 35 | |
| 13 | Pokrywa (drzwi) tyłu nadwozia | | TW | |

Podane przedziały grubości powłoki lakierowej, dotyczą punktów pomiarowych. Nie mogą być traktowane jako gwarancja, że grubość powłoki lakierowej w innych punktach nie wykracza poza te przedziały. Pomiar powłoki lakierowej został wykonany urządzeniem będącym w posiadaniu rzeczoznawcy. Pomiar wykonany innym przyrządem może się różnić.
