Nr zlecenia: 41/19/09/2025/CarArena STANDARD

## WYCENA WARTOŚCI

Zadanie: Ocena stanu technicznego i określenie wartości rynkowej pojazdu

| DANE IDENTYFIKACYJNE POJAZDU | | Dane: [O] IX-2025 | |
|---|---|---|---|
| Model pojazdu: | <b>Corolla 1.8 Hybrid MR`19 E6</b> | Nr Info-Ekspert: | <b>037-03194</b> |

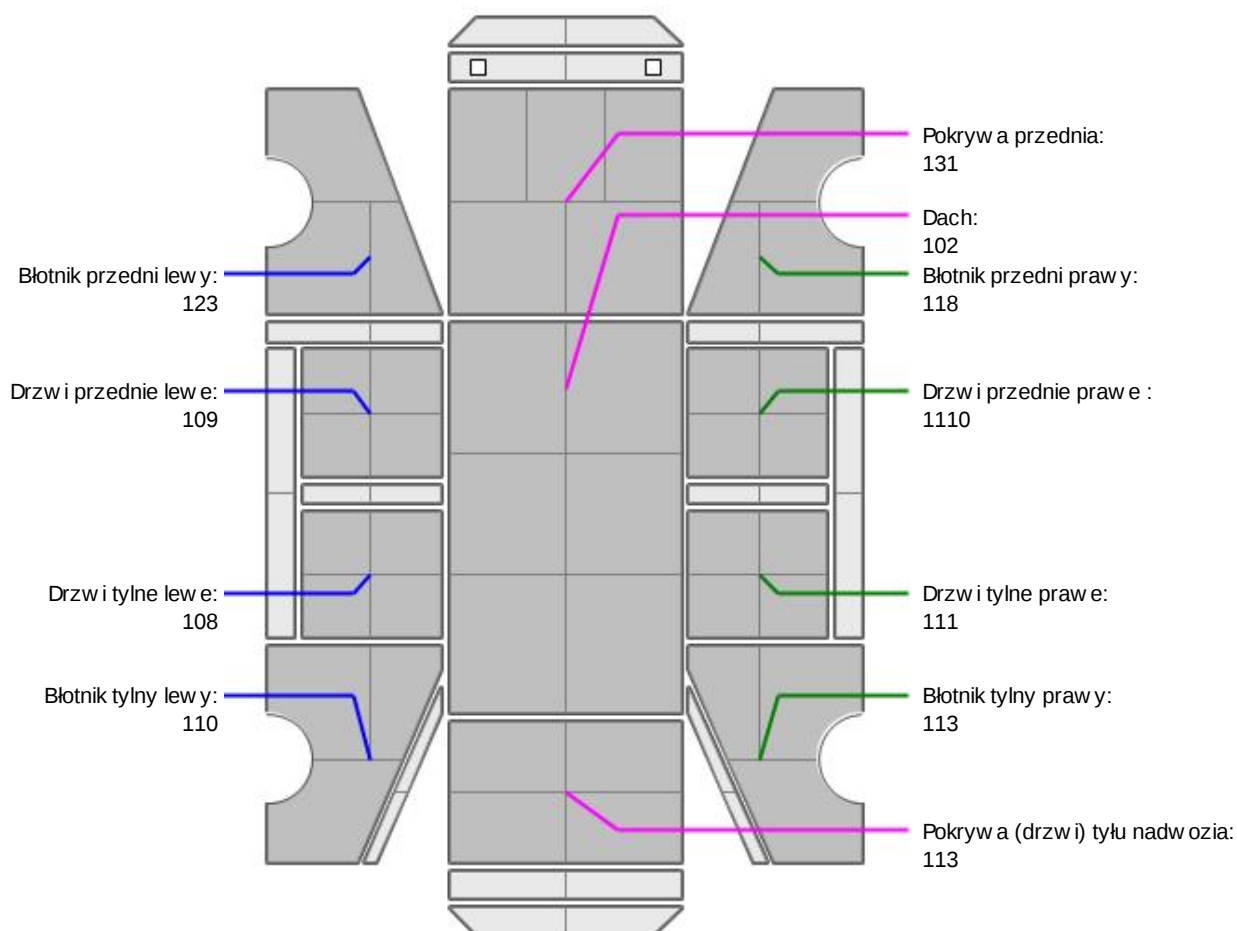
**KABINA KIEROWCY – Opis powłoki lakierowej**

| L.p. | Nazwa elementu | L / P | Grubość powłoki<br>[μm] | Opis |
| 8 | Drzwi przednie | P | 1110 | |

Podane przedziały grubości powłoki lakierowej, dotyczą punktów pomiarowych. Nie mogą być traktowane jako gwarancja, że grubość powłoki lakierowej w innych punktach nie wykracza poza te przedziały. Pomiar powłoki lakierowej został wykonany urządzeniem będącym w posiadaniu rzeczoznawcy. Pomiar wykonany innym przyrządem może się różnić.
