Nr zlecenia: 92/23/10/2025/CarArena STANDARD

## WYCENA WARTOŚCI

Zadanie: Ocena stanu technicznego i określenie wartości rynkowej pojazdu

| DANE IDENTYFIKACYJNE POJAZDU | | Dane: [O] XI-2025 | |
|---|---|---|---|
| Marka: | <b>HYUNDAI</b> | Nr rejestracyjny: | <b>EL8N540</b> |

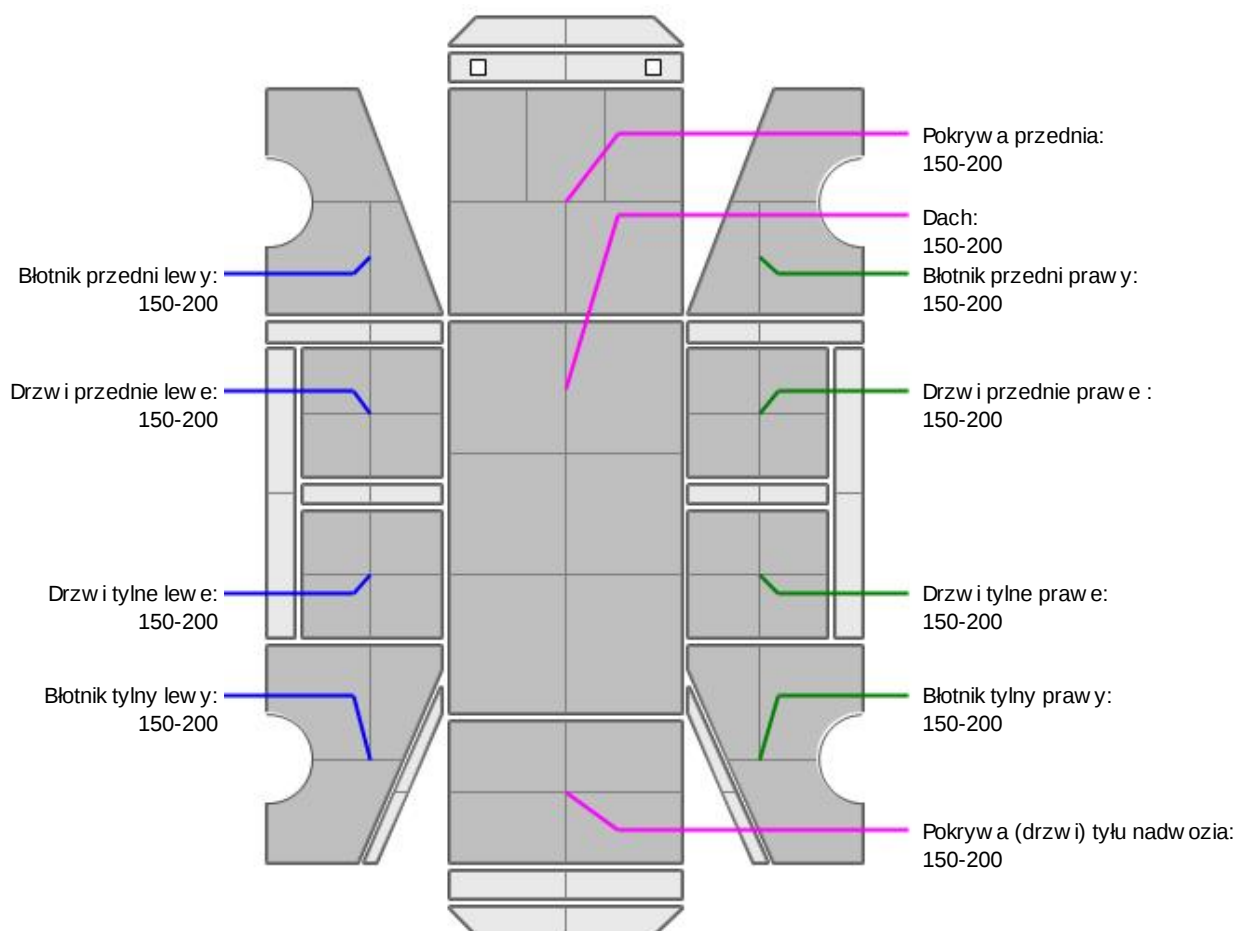
**KABINA KIEROWCY – Opis powłoki lakierowej**

| L.p. | Nazwa elementu | L / P | Grubość powłoki [μm] | Opis |
| 1 | Pokrywa przednia | | 150-200 | |
| 2 | Dach | | 150-200 | |
| 3 | Błotnik przedni | L | 150-200 | |
| 4 | Drzwi przednie | L | 150-200 | |
| 5 | Drzwi tylne | L | 150-200 | |
| 6 | Błotnik tylny | L | 150-200 | |
| 7 | Błotnik przedni | P | 150-200 | |
| 8 | Drzwi przednie | P | 150-200 | |
| 9 | Drzwi tylne | P | 150-200 | |
| 10 | Błotnik tylny | P | 150-200 | |
| 11 | Pokrywa (drzwi) tyłu nadwozia | | 150-200 | |

Podane przedziały grubości powłoki lakierowej, dotyczą punktów pomiarowych. Nie mogą być traktowane jako gwarancja, że grubość powłoki lakierowej w innych punktach nie wykracza poza te przedziały. Pomiar powłoki lakierowej został wykonany urządzeniem będącym w posiadaniu rzeczoznawcy. Pomiar wykonany innym przyrządem może się różnić.
