Nr zlecenia: 91/23/10/2025/CarArena STANDARD

## WYCENA WARTOŚCI

Zadanie: Ocena stanu technicznego i określenie wartości rynkowej pojazdu

| DANE IDENTYFIKACYJNE POJAZDU | | Dane: [O] XI-2025 | |
|---|---|---|---|
| Model pojazdu: | <b>Elantra 1.6 MR`19 E6</b> | Nr Info-Ekspert: | <b>016-01788</b> |

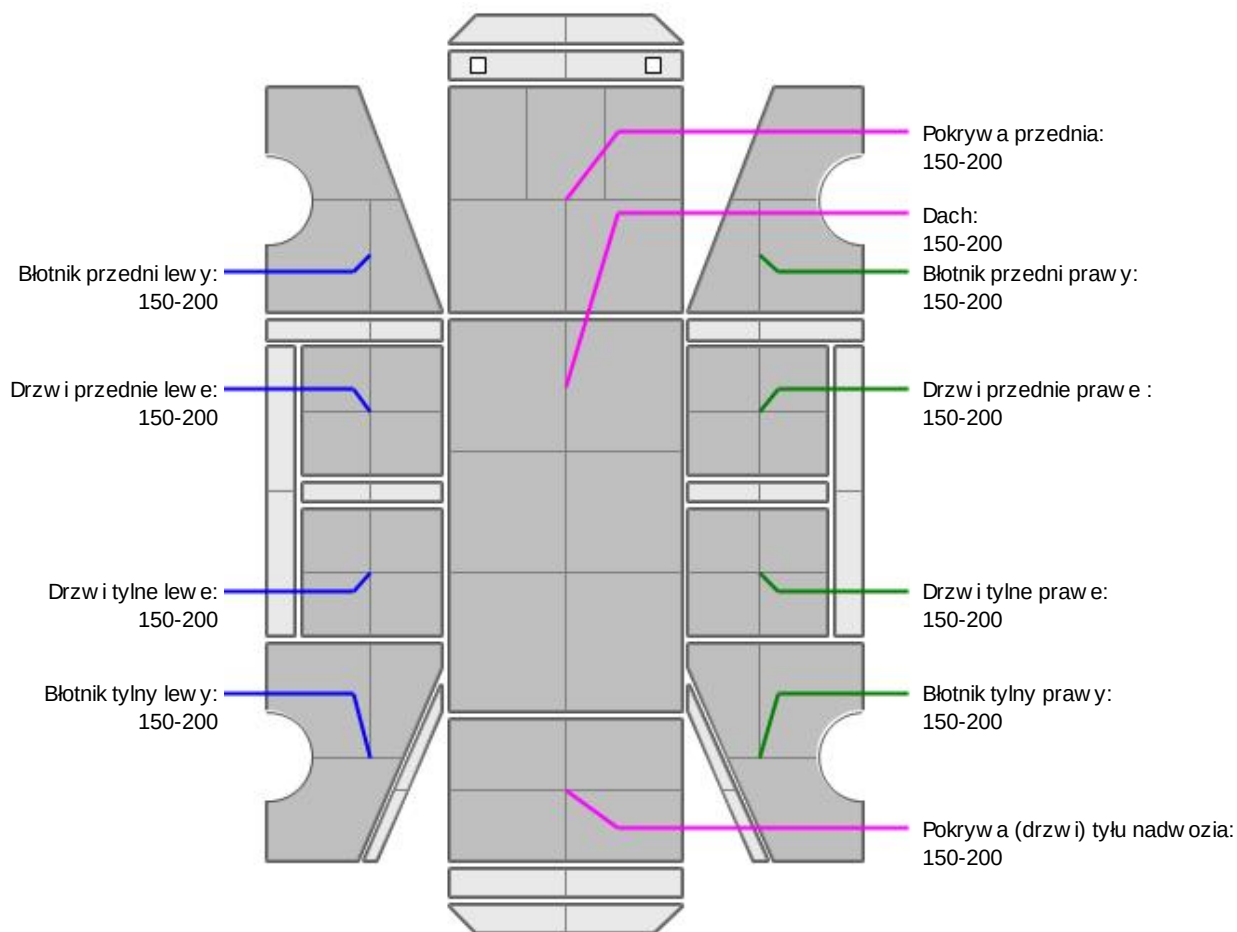
**KABINA KIEROWCY – Opis powłoki lakierowej**

| L.p. | Nazwa elementu | L / P | Grubość powłoki [μm] | Opis |
| 1 | Pokrywa przednia | | 150-200 | |
| 2 | Dach | | 150-200 | |
| 3 | Błotnik przedni | L | 150-200 | |
| 4 | Drzwi przednie | L | 150-200 | |
| 5 | Drzwi tylne | L | 150-200 | |
| 6 | Błotnik tylny | L | 150-200 | |
| 7 | Błotnik przedni | P | 150-200 | |
| 8 | Drzwi przednie | P | 150-200 | |
| 9 | Drzwi tylne | P | 150-200 | |
| 10 | Błotnik tylny | P | 150-200 | |
| 11 | Pokrywa (drzwi) tyłu nadwozia | | 150-200 | |

Podane przedziały grubości powłoki lakierowej, dotyczą punktów pomiarowych. Nie mogą być traktowane jako gwarancja, że grubość powłoki lakierowej w innych punktach nie wykracza poza te przedziały. Pomiar powłoki lakierowej został wykonany urządzeniem będącym w posiadaniu rzeczoznawcy. Pomiar wykonany innym przyrządem może się różnić.
