Nr zlecenia: 87/27/10/2025/CarArena STANDARD

## Wycena wartości

Zadanie: Ocena stanu technicznego i określenie wartości rynkowej pojazdu

| DANE IDENTYFIKACYJNE POJAZDU | | Dane: [T] XI-2025 | |
|---|---|---|---|
| Model pojazdu: | <b>Range Rover Sport II 5.0 MR`14 E6</b> | Nr Info-Ekspert: | <b>072-00306</b> |

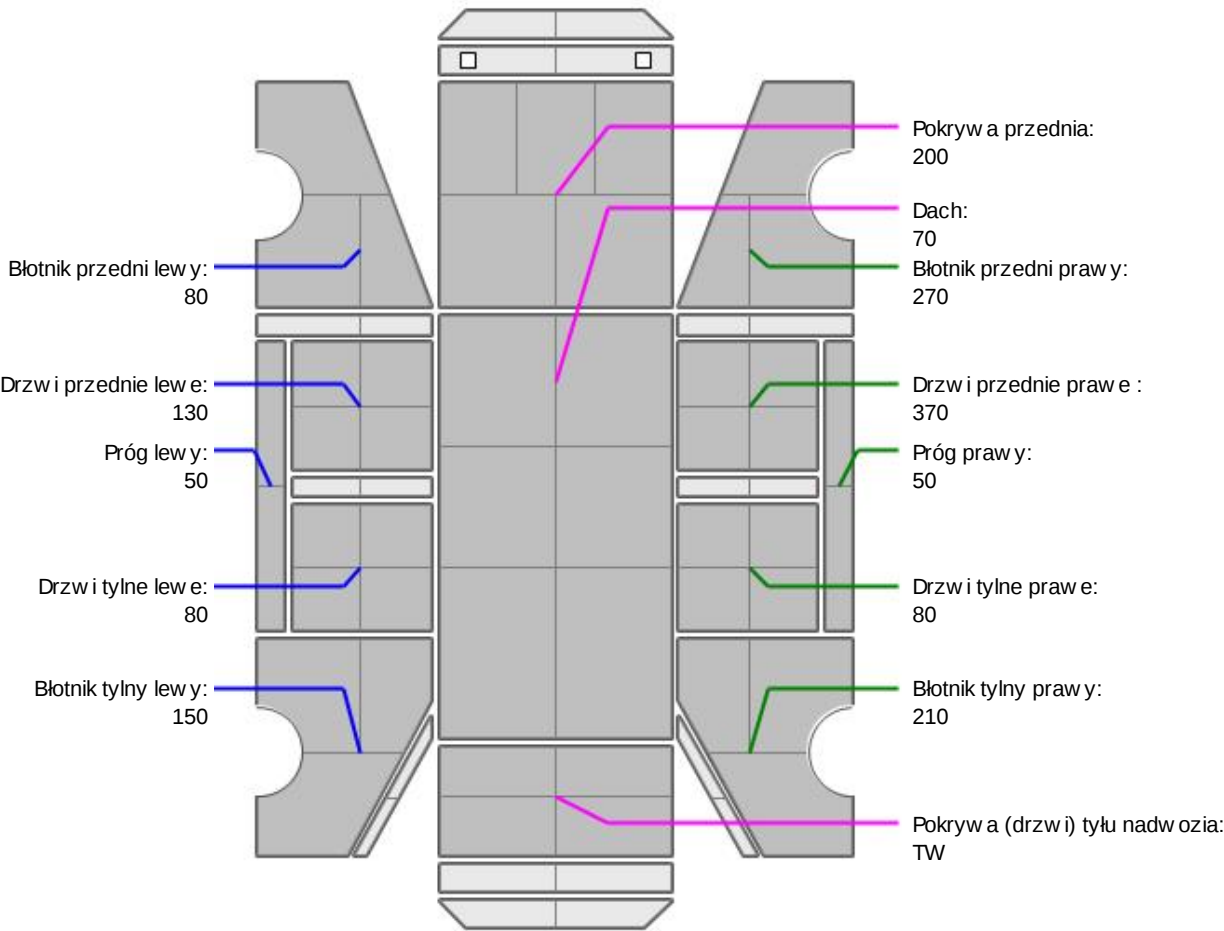
**NADWOZIE – Opis powłoki lakierowej**

| L.p. | Nazwa elementu | L / P | Grubość powłoki [µm] | Opis |
| 1 | Pokrywa przednia | | 200 | |
| 2 | Dach | | 70 | |
| 3 | Błotnik przedni | L | 80 | |
| 4 | Próg | L | 50 | |
| 5 | Drzwi przednie | L | 130 | |
| 6 | Drzwi tylne | L | 80 | |
| 7 | Błotnik tylny | L | 150 | |
| 8 | Błotnik przedni | P | 270 | |

| 9 | Próg | P | 50 | |
| 10 | Drzwi przednie | P | 370 | |
| 11 | Drzwi tylne | P | 80 | |
| 12 | Błotnik tylny | P | 210 | |
| 13 | Pokrywa (drzwi) tyłu nadwozia | | TW | |

Podane przedziały grubości powłoki lakierowej, dotyczą punktów pomiarowych. Nie mogą być traktowane jako gwarancja, że grubość powłoki lakierowej w innych punktach nie wykracza poza te przedziały. Pomiar powłoki lakierowej został wykonany urządzeniem będącym w posiadaniu rzeczoznawcy. Pomiar wykonany innym przyrządem może się różnić.
