Nr zlecenia: 105/29/10/2025/CarArena STANDARD

## Wycena wartości

Zadanie: Ocena stanu technicznego i określenie wartości rynkowej pojazdu

| DANE IDENTYFIKACYJNE POJAZDU | | Dane: [D] XI-2025 | |
|---|---|---|---|
| Model pojazdu: | Transporter T6 TDi MR`16 E6 3.0t | Nr Info-Ekspert: | 040-08743 |

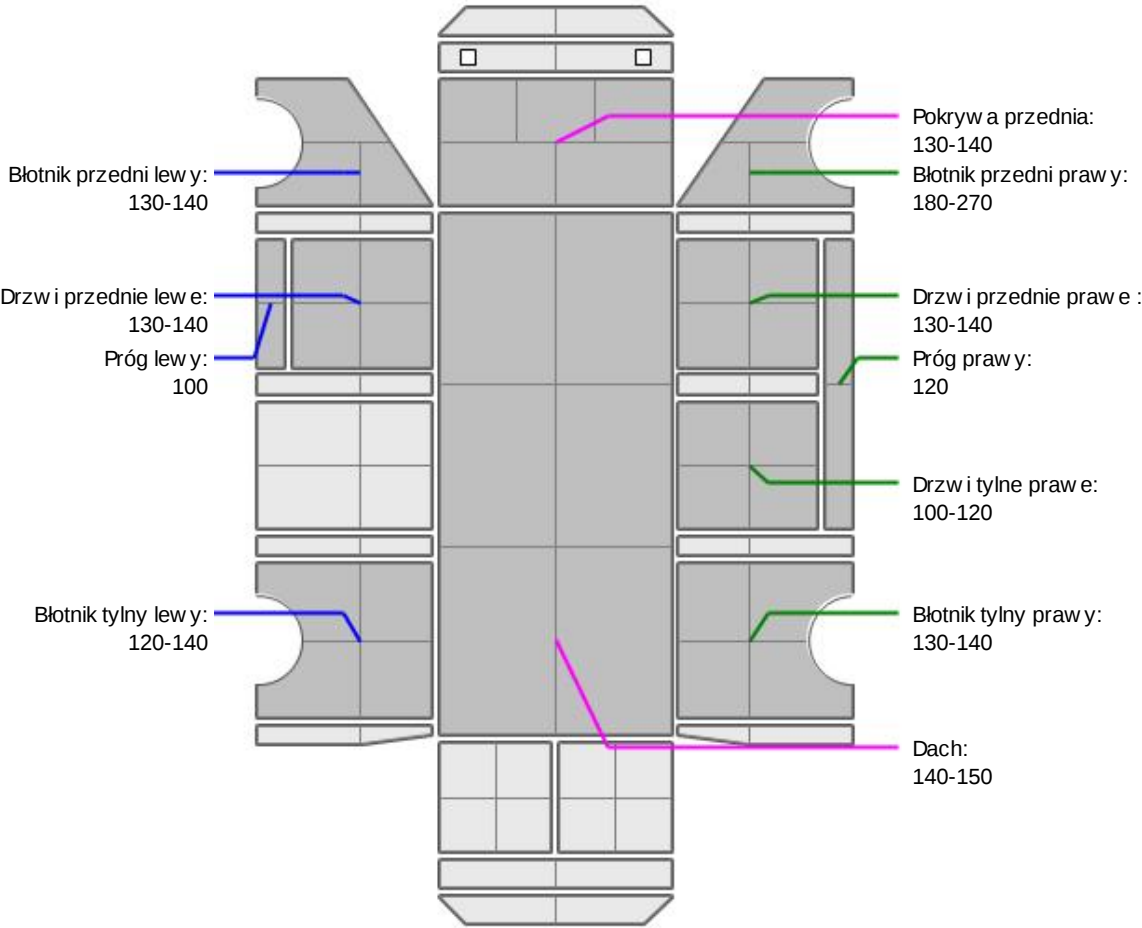
**NADWOZIE – Opis powłoki lakierowej**

| L.p. | Nazwa elementu | L / P | Grubość powłoki [µm] | Opis |
| 1 | Pokrywa przednia | | 130-140 | |
| 2 | Dach | | 140-150 | |
| 3 | Błotnik przedni | L | 130-140 | |
| 4 | Próg | L | 100 | |
| 5 | Drzwi przednie | L | 130-140 | |
| 6 | Błotnik tylny | L | 120-140 | |
| 7 | Błotnik przedni | P | 180-270 | |

| 8 | Próg | P | 120 | |
| 9 | Drzwi przednie | P | 130-140 | |
| 10 | Drzwi tylne | P | 100-120 | |
| 11 | Błotnik tylny | P | 130-140 | |
| 12 | Pokrywa (drzwi) tyłu nadwozia | | 140 | |

Podane przedziały grubości powłoki lakierowej, dotyczą punktów pomiarowych. Nie mogą być traktowane jako gwarancja, że grubość powłoki lakierowej w innych punktach nie wykracza poza te przedziały. Pomiar powłoki lakierowej został wykonany urządzeniem będącym w posiadaniu rzeczoznawcy. Pomiar wykonany innym przyrządem może się różnić.
