## WYCENA WARTOŚCI

Zadanie: Ocena stanu technicznego i określenie wartości rynkowej pojazdu

| DANE IDENTYFIKACYJNE POJAZDU | | Dane: [O] X-2025 | |
|---|---|---|---|
| Marka: | SKODA | Nr rejestracyjny: | EL485YW |
| Model pojazdu: | Rapid Spaceback 1.2 TSI MR`12 E6 | Nr Info-Ekspert: | 034-03546 |

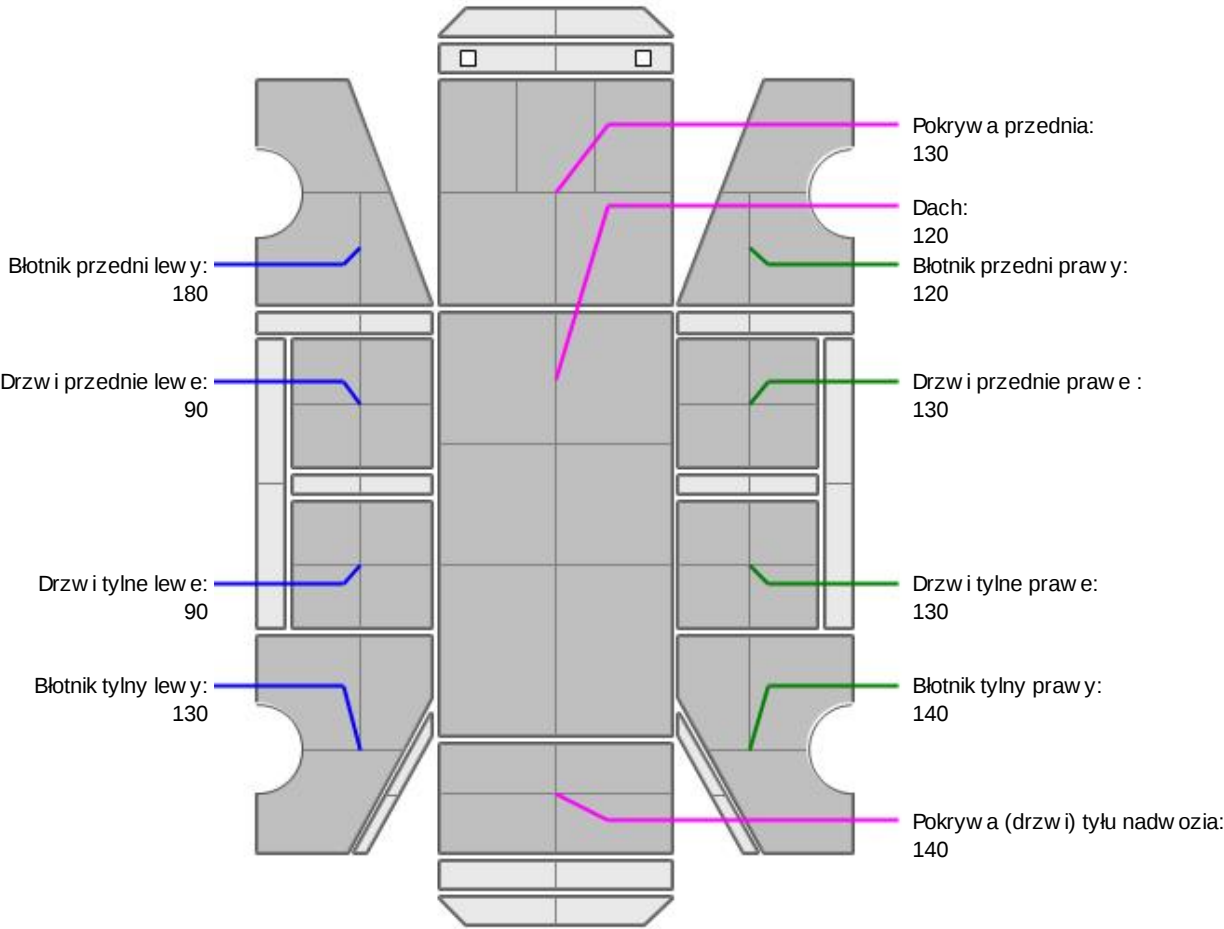
NADWOZIE – Opis powłoki lakierowej

| L.p. | Nazwa elementu | L / P | Grubość powłoki [μm] | Opis |
| 1 | Pokrywa przednia | | 130 | |
| 2 | Dach | | 120 | |
| 3 | Błotnik przedni | L | 180 | |

| 4 | Drzwi przednie | L | 90 | |
| 5 | Drzwi tylne | L | 90 | |
| 6 | Błotnik tylny | L | 130 | |
| 7 | Błotnik przedni | P | 120 | |
| 8 | Drzwi przednie | P | 130 | |
| 9 | Drzwi tylne | P | 130 | |
| 10 | Błotnik tylny | P | 140 | |
| 11 | Pokrywa (drzwi) tyłu nadwozia | | 140 | |

Podane przedziały grubości powłoki lakierowej, dotyczą punktów pomiarowych. Nie mogą być traktowane jako gwarancja, że grubość powłoki lakierowej w innych punktach nie wykracza poza te przedziały. Pomiar powłoki lakierowej został wykonany urządzeniem będącym w posiadaniu rzeczoznawcy. Pomiar wykonany innym przyrządem może się różnić.
