Nr zlecenia: 85/17/10/2025/CarArena STANDARD

## Wycena wartości

Zadanie: Ocena stanu technicznego i określenie wartości rynkowej pojazdu

| DANE IDENTYFIKACYJNE POJAZDU | | Dane: [D] X-2025 | |
|---|---|---|---|
| Marka: | VOLKSWAGEN | Nr rejestracyjny: | WE1H764 |

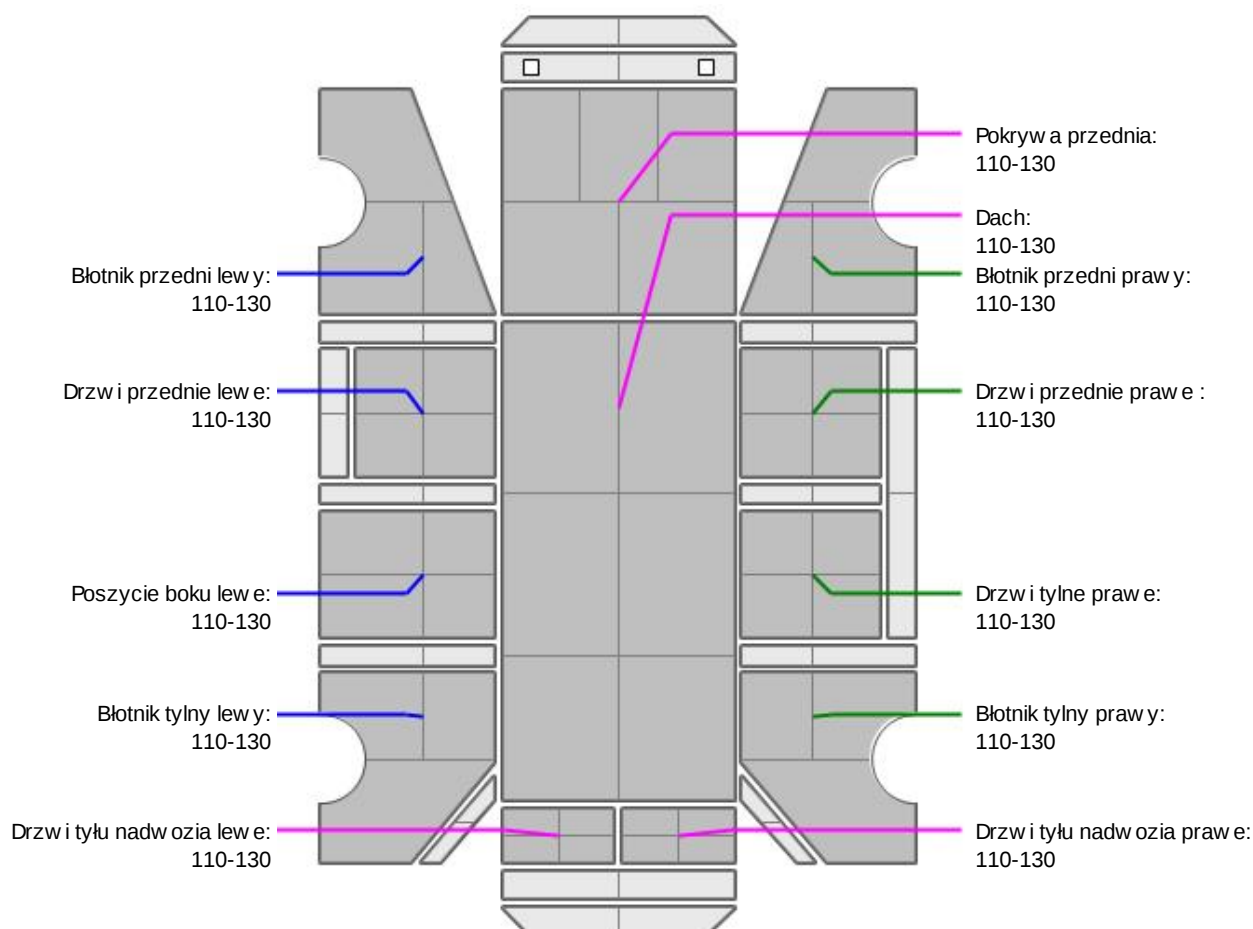
### NADWOZIE – Opis powłoki lakierowej

| L.p. | Nazwa elementu | L / P | Grubość powłoki [μm] | Opis |
| 1 | Pokrywa przednia | | 110-130 | |
| 2 | Dach | | 110-130 | |
| 3 | Łotnik przedni | L | 110-130 | |
| 4 | Drzwi przednie | L | 110-130 | |
| 5 | Drzwi tylne | L | 170 | |
| 6 | Łotnik tylny | L | 110-130 | |
| 7 | Łotnik przedni | P | 110-130 | |
| 8 | Drzwi przednie | P | 110-130 | |
| 9 | Drzwi tylne | P | 110-130 | |
| 10 | Łotnik tylny | P | 110-130 | |
| 11 | Pokrywa (drzwi) tyłu nadwozia | | 140 | |
| 12 | Poszycie boku | L | 110-130 | |
| 13 | Drzwi tyłu nadwozia | | 110-130 | |

| 14 | Drzwi tyłu nadwozia | | 110-130 | |

Podane przedziały grubości powłoki lakierowej, dotyczą punktów pomiarowych. Nie mogą być traktowane jako gwarancja, że grubość powłoki lakierowej w innych punktach nie wykracza poza te przedziały. Pomiar powłoki lakierowej został wykonany urządzeniem będącym w posiadaniu rzeczoznawcy. Pomiar wykonany innym przyrządem może się różnić.
