Nr zlecenia: 87/17/10/2025/CarArena STANDARD

## WYCENA WARTOŚCI

Zadanie: Ocena stanu technicznego i określenie wartości rynkowej pojazdu

| DANE IDENTYFIKACYJNE POJAZDU | | Dane: [D] X-2025 | |
|---|---|---|---|
| Marka: | DACIA | Nr rejestracyjny: | EL463XK |

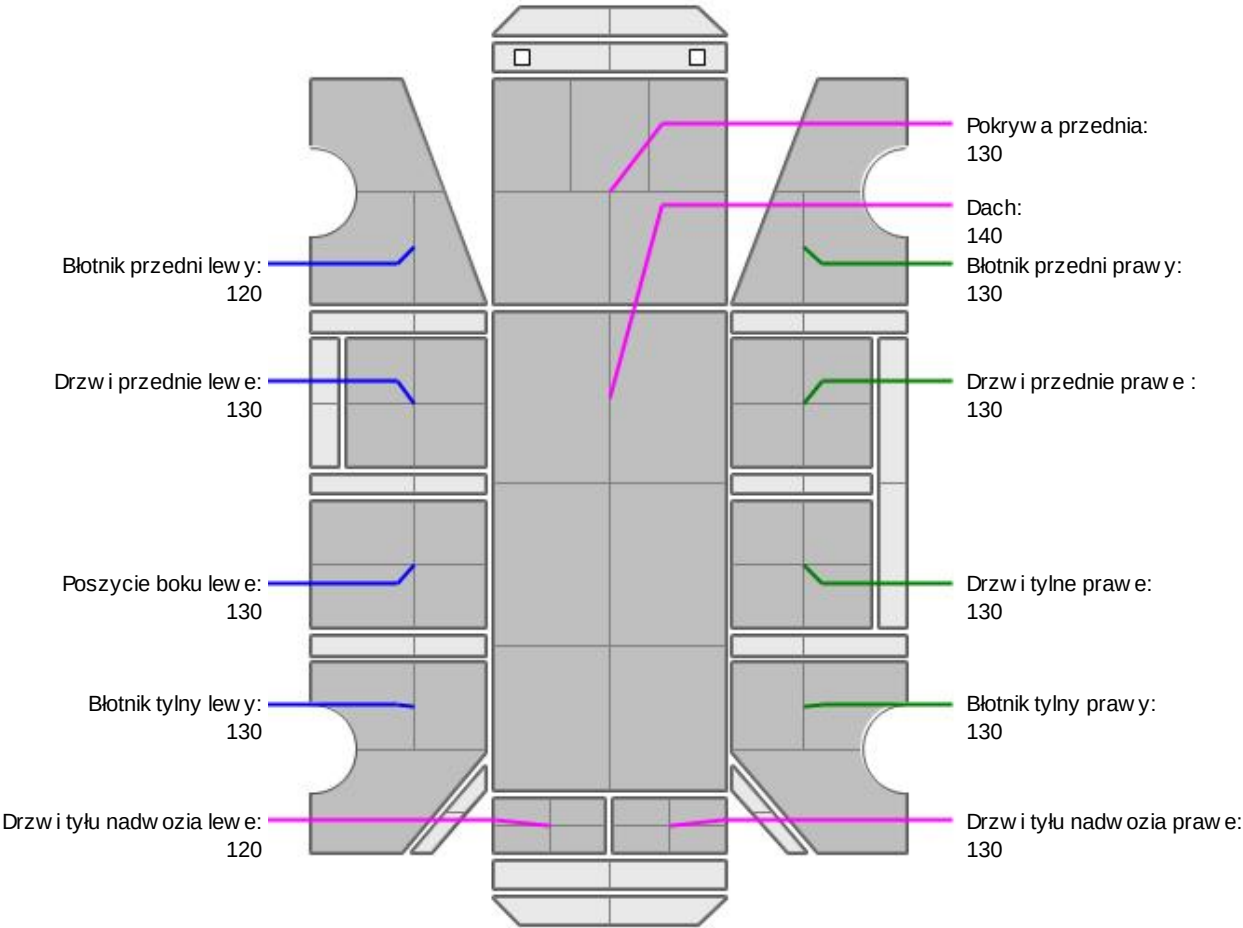
**NADWOZIE – Opis powłoki lakierowej**

| L.p. | Nazwa elementu | L / P | Grubość powłoki [µm] | Opis |
| 1 | Pokrywa przednia | | 130 | |
| 2 | Dach | | 140 | |
| 3 | Łotnik przedni | L | 120 | |
| 4 | Drzwi przednie | L | 130 | |
| 5 | Poszycie boku | L | 130 | |
| 6 | Łotnik tylny | L | 130 | |
| 7 | Drzwi tyłu nadwozia | | 120 | |
| 8 | Łotnik przedni | P | 130 | |
| 9 | Drzwi przednie | P | 130 | |
| 10 | Drzwi tylne | P | 130 | |
| 11 | Łotnik tylny | P | 130 | |
| 12 | Drzwi tyłu nadwozia | | 130 | |

Podane przedziały grubości powłoki lakierowej, dotyczą punktów pomiarowych. Nie mogą być traktowane jako gwarancja, że grubość powłoki lakierowej w innych punktach nie wykracza poza te przedziały. Pomiar powłoki lakierowej został wykonany urządzeniem będącym w posiadaniu rzeczoznawcy. Pomiar wykonany innym przyrządem może się różnić.
