Nr zlecenia: 54/23/10/2025/CarArena STANDARD

## WYCENA WARTOŚCI

Zadanie: Ocena stanu technicznego i określenie wartości rynkowej pojazdu

| DANE IDENTYFIKACYJNE POJAZDU | | Dane: [O] X-2025 | |
|---|---|---|---|
| Model pojazdu: | Astra V Sports Tourer Diesel MR`20 E6 | Nr Info-Ekspert: | 028-07139 |

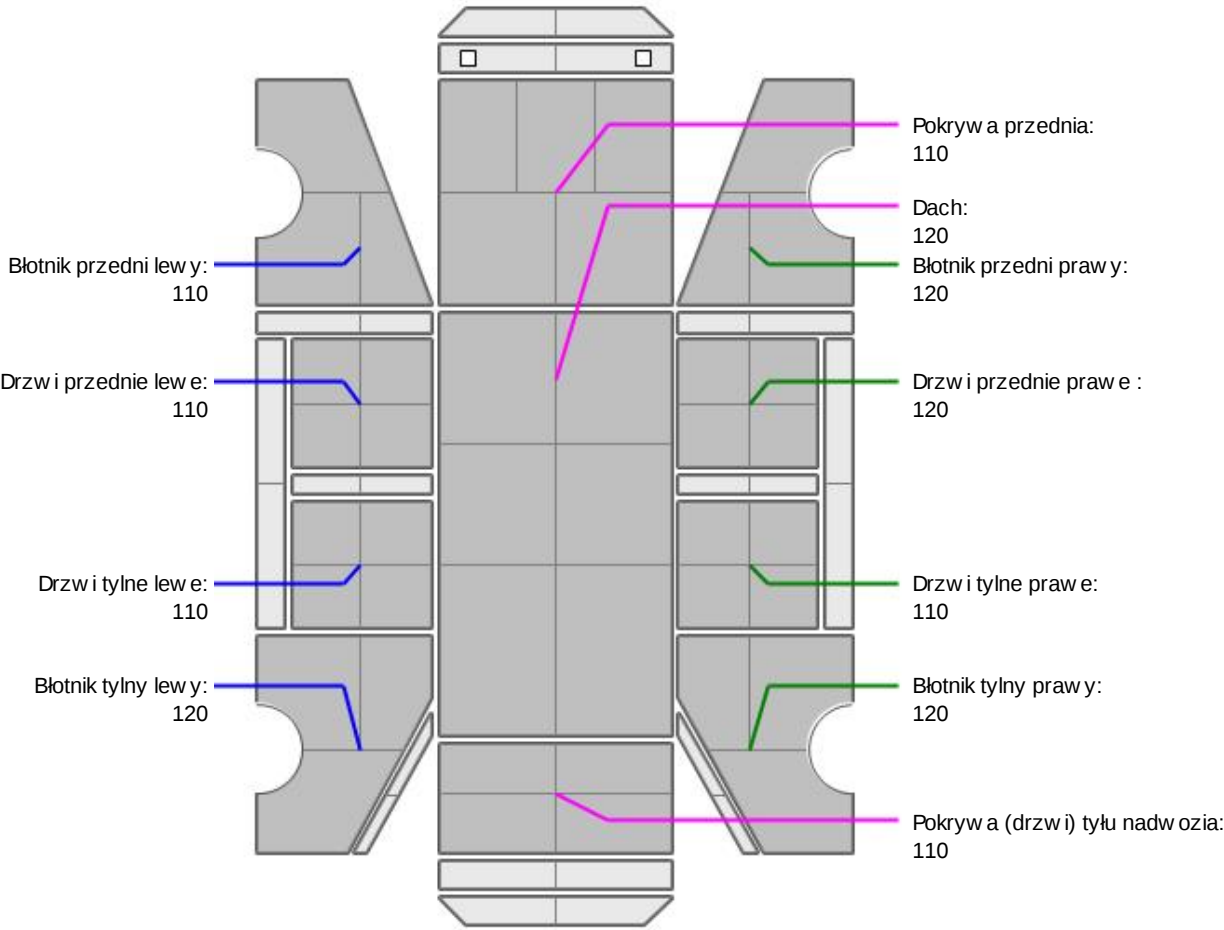
**NADWOZIE – Opis powłoki lakierowej**

| L.p. | Nazwa elementu | L / P | Grubość powłoki [μm] | Opis |
| 1 | Pokrywa przednia | | 110 | |
| 2 | Dach | | 120 | |
| 3 | Błotnik przedni | L | 110 | |
| 4 | Drzwi przednie | L | 110 | |
| 5 | Drzwi tylne | L | 110 | |
| 6 | Błotnik tylny | L | 120 | |
| 7 | Błotnik przedni | P | 120 | |
| 8 | Drzwi przednie | P | 120 | |
| 9 | Drzwi tylne | P | 110 | |
| 10 | Błotnik tylny | P | 120 | |
| 11 | Pokrywa (drzwi) tyłu nadwozia | | 110 | |

Podane przedziały grubości powłoki lakierowej, dotyczą punktów pomiarowych. Nie mogą być traktowane jako gwarancja, że grubość powłoki lakierowej w innych punktach nie wykracza poza te przedziały. Pomiar powłoki lakierowej został wykonany urządzeniem będącym w posiadaniu rzeczoznawcy. Pomiar wykonany innym przyrządem może się różnić.
