**DANE IDENTYFIKACYJNE POJAZDU**

Model: Megane IV Grandtour dCi MR`16 E6

# DOKUMENTACJA FOTOGRAFICZNA

do wyceny nr: L/1621/607/25 - WW 975SC

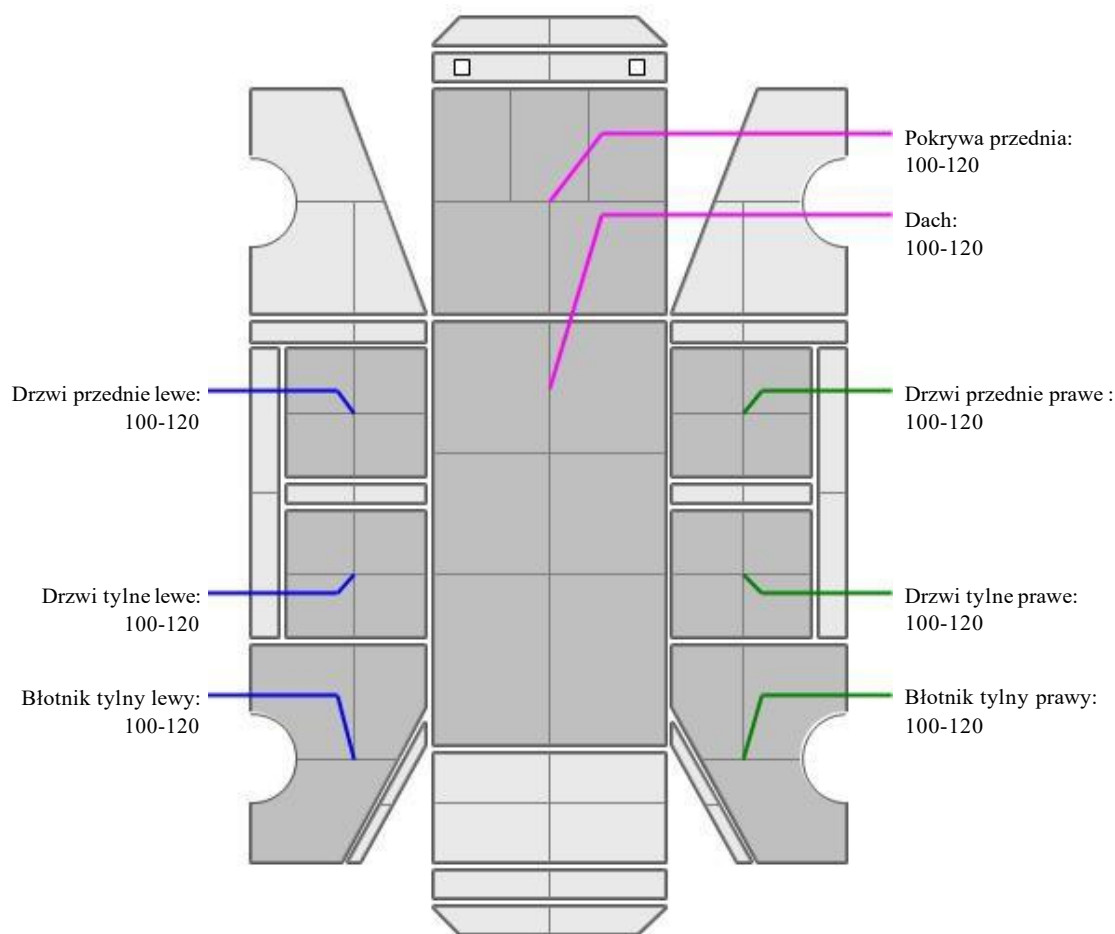
### OPIS POWŁOKI LAKIEROWEJ

Na podstawie informacji uzyskanych od zleceniodawcy pojazd posiadał naprawę po gradobiciu w 2021r.
