## WYCENA WARTOŚCI

Zadanie: Ocena stanu technicznego i określenie wartości rynkowej pojazdu

| DANE IDENTYFIKACYJNE POJAZDU | | Dane: [T] XI-2025 | |
|---|---|---|---|
| Marka: | BMW | Nr rejestracyjny: | WZ788GV |
| Model pojazdu: | X2 1.5 MR`18 E6d F39 | Nr Info-Ekspert: | 003-05952 |

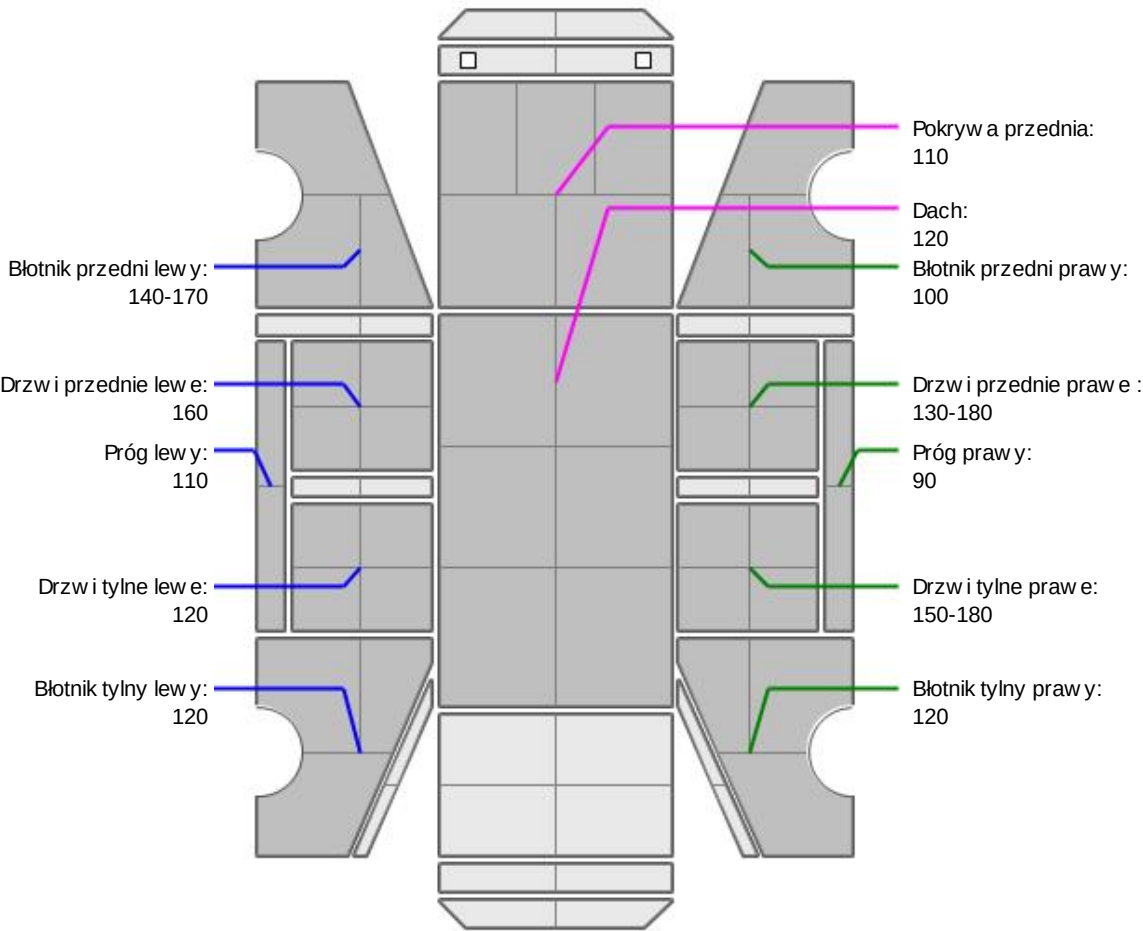
**KABINA KIEROWCY – Opis powłoki lakierowej**

| L.p. | Nazwa elementu | L / P | Grubość powłoki [µm] | Opis |
| 1 | Pokrywa przednia | | 110 | |
| 2 | Dach | | 120 | |
| 3 | Błotnik przedni | L | 140-170 | |
| 4 | Próg | L | 110 | |
| 5 | Drzwi przednie | L | 160 | |
| 6 | Drzwi tylne | L | 120 | |
| 7 | Błotnik tylny | L | 120 | |
| 8 | Błotnik przedni | P | 100 | |
| 9 | Próg | P | 90 | |
| 10 | Drzwi przednie | P | 130-180 | |
| 11 | Drzwi tylne | P | 150-180 | |

| 12 | Błotnik tylny | P | 120 | |

Podane przedziały grubości powłoki lakierowej, dotyczą punktów pomiarowych. Nie mogą być traktowane jako gwarancja, że grubość powłoki lakierowej w innych punktach nie wykracza poza te przedziały. Pomiar powłoki lakierowej został wykonany urządzeniem będącym w posiadaniu rzeczoznawcy. Pomiar wykonany innym przyrządem może się różnić.
