Nr zlecenia: 48/31/10/2025/CarArena STANDARD

## Wycena wartości

Zadanie: Ocena stanu technicznego i określenie wartości rynkowej pojazdu

| DANE IDENTYFIKACYJNE POJAZDU | | Dane: [O] X-2025 | |
|---|---|---|---|
| Model pojazdu: | <b>320 Diesel Mild Hybrid MR`22 E6d/e G20</b> | Nr Info-Ekspert: | <b>003-06446</b> |

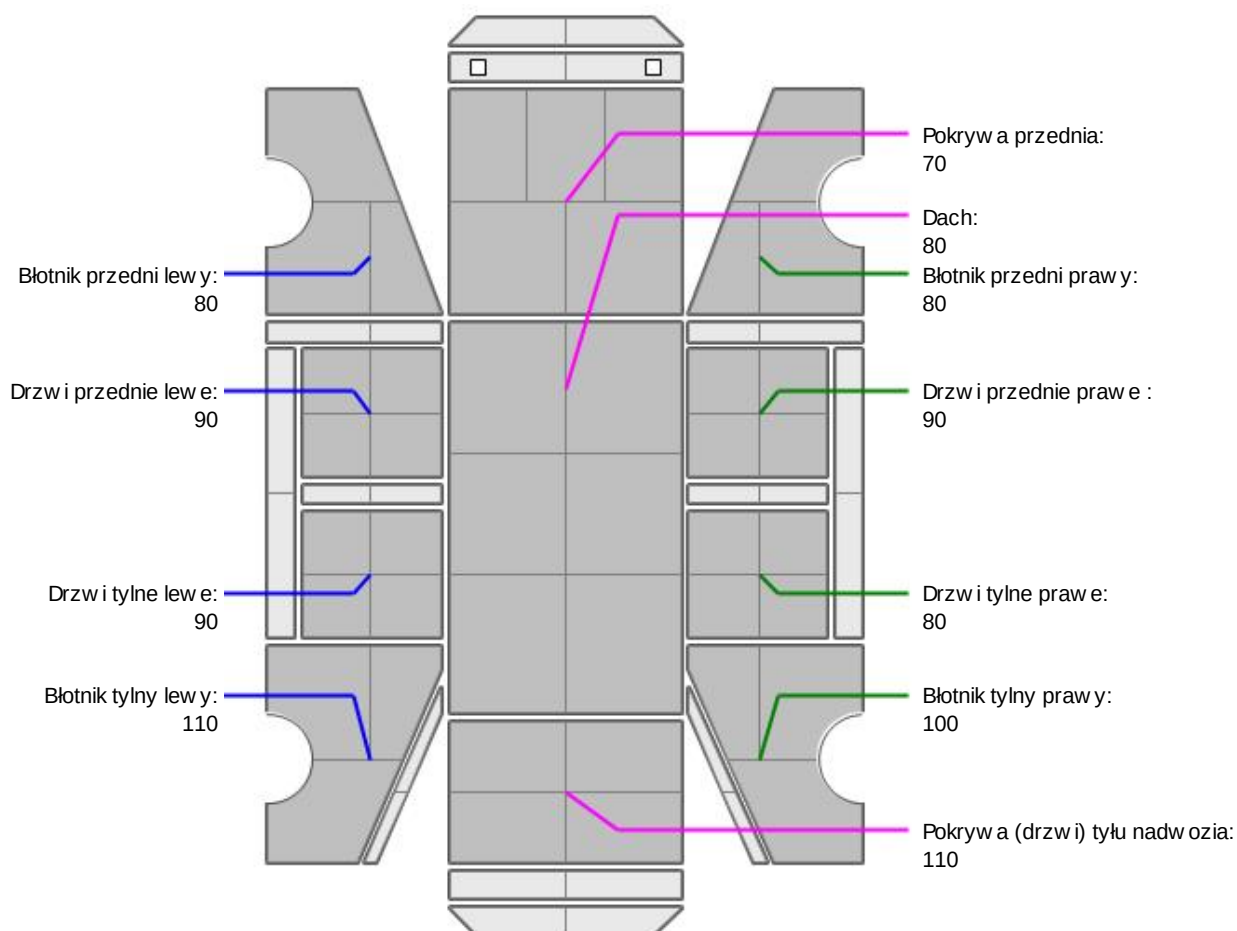
**KABINA KIEROWCY – Opis powłoki lakierowej**

| L.p. | Nazwa elementu | L / P | Grubość powłoki [μm] | Opis |
| 1 | Pokrywa przednia | | 70 | |
| 2 | Dach | | 80 | |
| 3 | Błotnik przedni | L | 80 | |
| 4 | Drzwi przednie | L | 90 | |
| 5 | Drzwi tylne | L | 90 | |
| 6 | Błotnik tylny | L | 110 | |
| 7 | Błotnik przedni | P | 80 | |
| 8 | Drzwi przednie | P | 90 | |
| 9 | Drzwi tylne | P | 80 | |
| 10 | Błotnik tylny | P | 100 | |
| 11 | Pokrywa (drzwi) tyłu nadwozia | | 110 | |

Podane przedziały grubości powłoki lakierowej, dotyczą punktów pomiarowych. Nie mogą być traktowane jako gwarancja, że grubość powłoki lakierowej w innych punktach nie wykracza poza te przedziały. Pomiar powłoki lakierowej został wykonany urządzeniem będącym w posiadaniu rzeczoznawcy. Pomiar wykonany innym przyrządem może się różnić.
