Nr zlecenia: 47/31/10/2025/CarArena STANDARD

## Wycena wartości

Zadanie: Ocena stanu technicznego i określenie wartości rynkowej pojazdu

| DANE IDENTYFIKACYJNE POJAZDU | | Dane: [O] X-2025 | |
|---|---|---|---|
| Marka: | BMW | Nr rejestracyjny: | PZ4E036 |

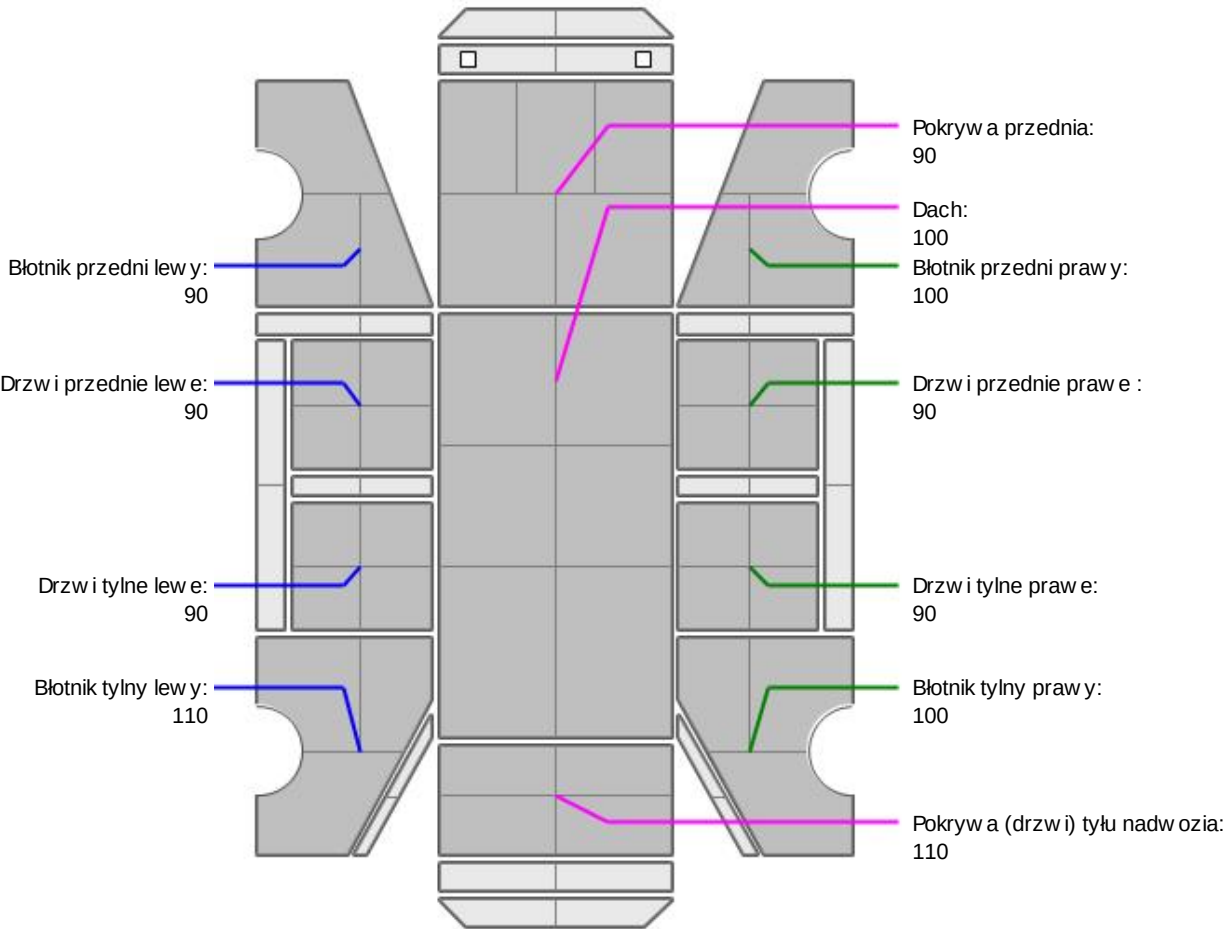
| L.p. | Nazwa elementu | L / P | Grubość powłoki [µm] | Opis |
| 1 | Pokrywa przednia | | 90 | |
| 2 | Dach | | 100 | |
| 3 | Błotnik przedni | L | 90 | |
| 4 | Drzwi przednie | L | 90 | |
| 5 | Drzwi tylne | L | 90 | |
| 6 | Błotnik tylny | L | 110 | |
| 7 | Błotnik przedni | P | 100 | |
| 8 | Drzwi przednie | P | 90 | |
| 9 | Drzwi tylne | P | 90 | |
| 10 | Błotnik tylny | P | 100 | |
| 11 | Pokrywa (drzwi) tyłu nadwozia | | 110 | |

Podane przedziały grubości powłoki lakierowej, dotyczą punktów pomiarowych. Nie mogą być traktowane jako gwarancja, że grubość powłoki lakierowej w innych punktach nie wykracza poza te przedziały. Pomiar powłoki lakierowej został wykonany urządzeniem będącym w posiadaniu rzeczoznawcy. Pomiar wykonany innym przyrządem może się różnić.
