Nr zlecenia: 97/04/11/2025/CarArena STANDARD

## Wycena wartości

Zadanie: Ocena stanu technicznego i określenie wartości rynkowej pojazdu

| DANE IDENTYFIKACYJNE POJAZDU | | Dane: [T] XI-2025 | |
|---|---|---|---|
| Model pojazdu: | X1 2.0 Diesel MR`23 E6d U11 | Nr Info-Ekspert: | 003-06284 |

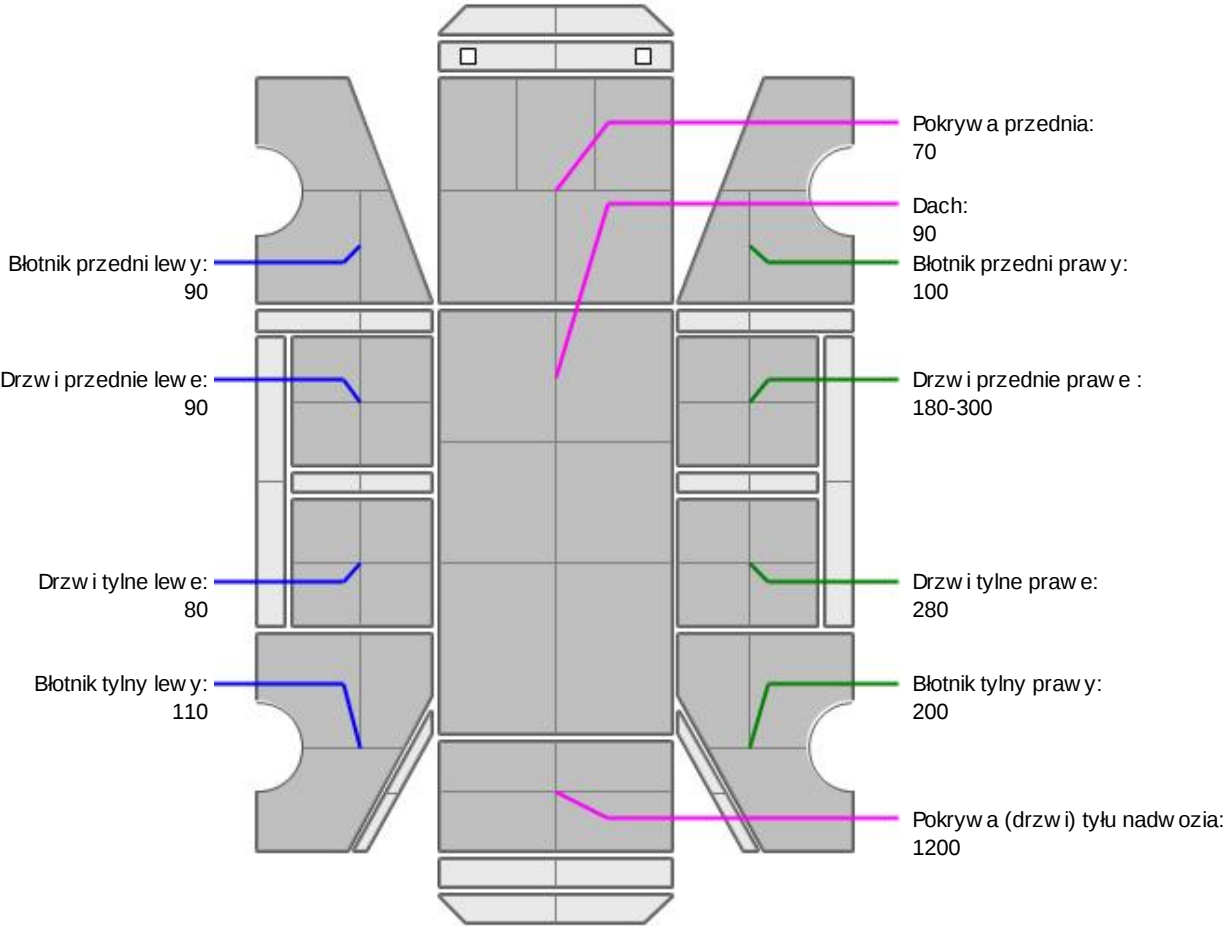
NADWOZIE – Opis powłoki lakierowej

| L.p. | Nazwa elementu | L / P | Grubość powłoki [µm] | Opis |
| 1 | Pokrywa przednia | | 70 | |
| 2 | Dach | | 90 | |
| 3 | Błotnik przedni | L | 90 | |
| 4 | Drzwi przednie | L | 90 | |
| 5 | Drzwi tylne | L | 80 | |

| 6 | Błotnik tylny | L | 110 | |
| 7 | Błotnik przedni | P | 100 | |
| 8 | Drzwi przednie | P | 180-300 | |
| 9 | Drzwi tylne | P | 280 | |
| 10 | Błotnik tylny | P | 200 | |
| 11 | Pokrywa (drzwi) tyłu nadwozia | | 1200 | |
