Nr zlecenia: 145/14/10/2025/CarArena STANDARD

## WYCENA WARTOŚCI

Zadanie: Ocena stanu technicznego i określenie wartości rynkowej pojazdu

| DANE IDENTYFIKACYJNE POJAZDU | | Dane: [D] X-2025 | |
|---|---|---|---|
| Model pojazdu: | Partner BlueHDi MR`15 E6 2.2t | Nr Info-Ekspert: | 029-03343 |

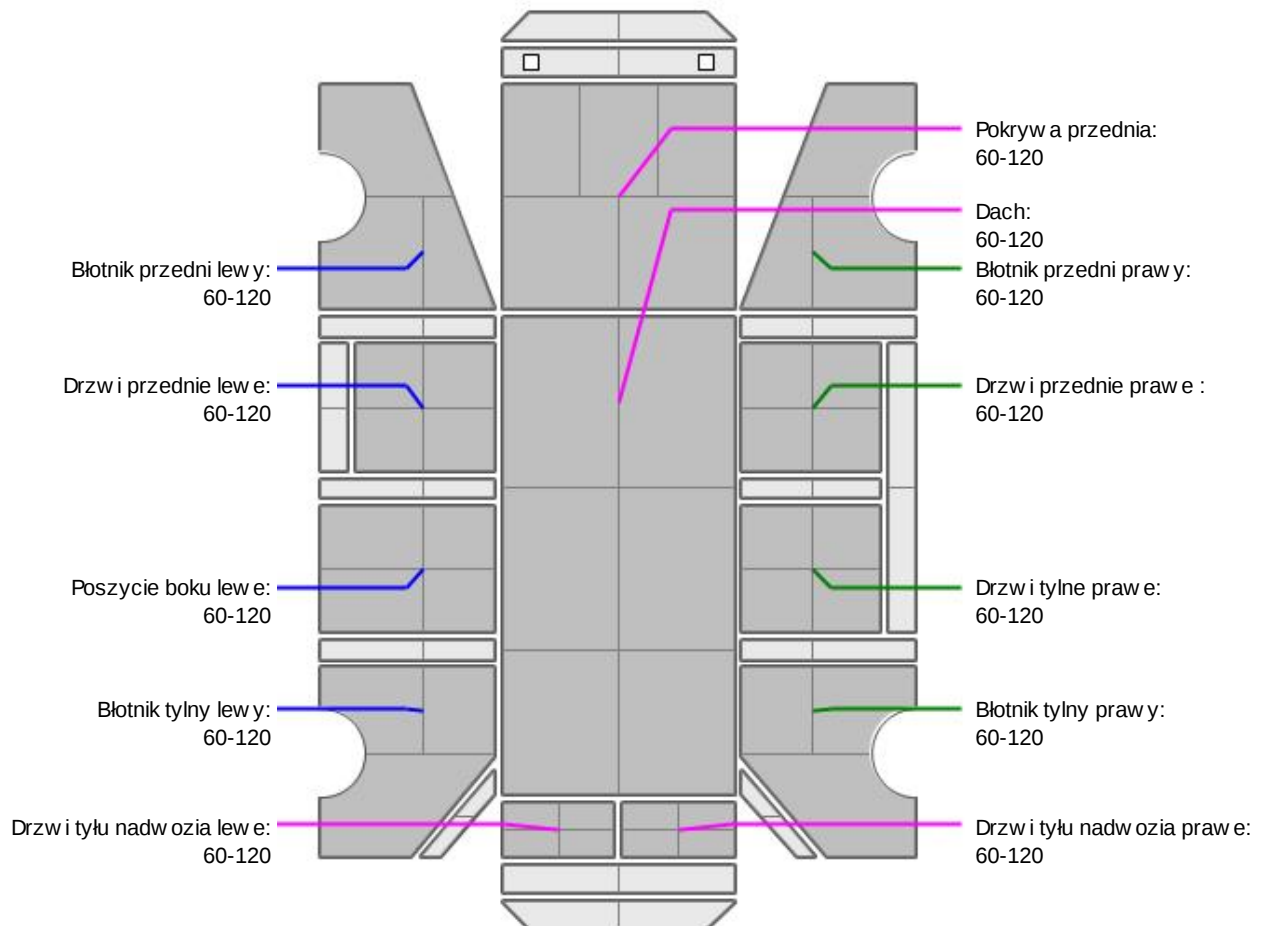
### NADWOZIE – Opis powłoki lakierowej

| L.p. | Nazwa elementu | L / P | Grubość powłoki [μm] | Opis |
| 1 | Pokrywa przednia | | 60-120 | |
| 2 | Dach | | 60-120 | |
| 3 | Błotnik przedni | L | 60-120 | |
| 4 | Drzwi przednie | L | 60-120 | |
| 5 | Poszycie boku | L | 60-120 | |

| 6 | Błotnik tylny | L | 60-120 | |
| 7 | Drzwi tyłu nadwozia | | 60-120 | |
| 8 | Błotnik przedni | P | 60-120 | |
| 9 | Drzwi przednie | P | 60-120 | |
| 10 | Drzwi tylne | P | 60-120 | |
| 11 | Błotnik tylny | P | 60-120 | |
| 12 | Drzwi tyłu nadwozia | | 60-120 | |
