Nr zlecenia: 92/05/11/2025/CarArena STANDARD

## Wycena wartości

Zadanie: Ocena stanu technicznego i określenie wartości rynkowej pojazdu

| DANE IDENTYFIKACYJNE POJAZDU | | Dane: [D] XI-2025 | |
|---|---|---|---|
| Marka: | FORD | Nr rejestracyjny: | GD809VF |

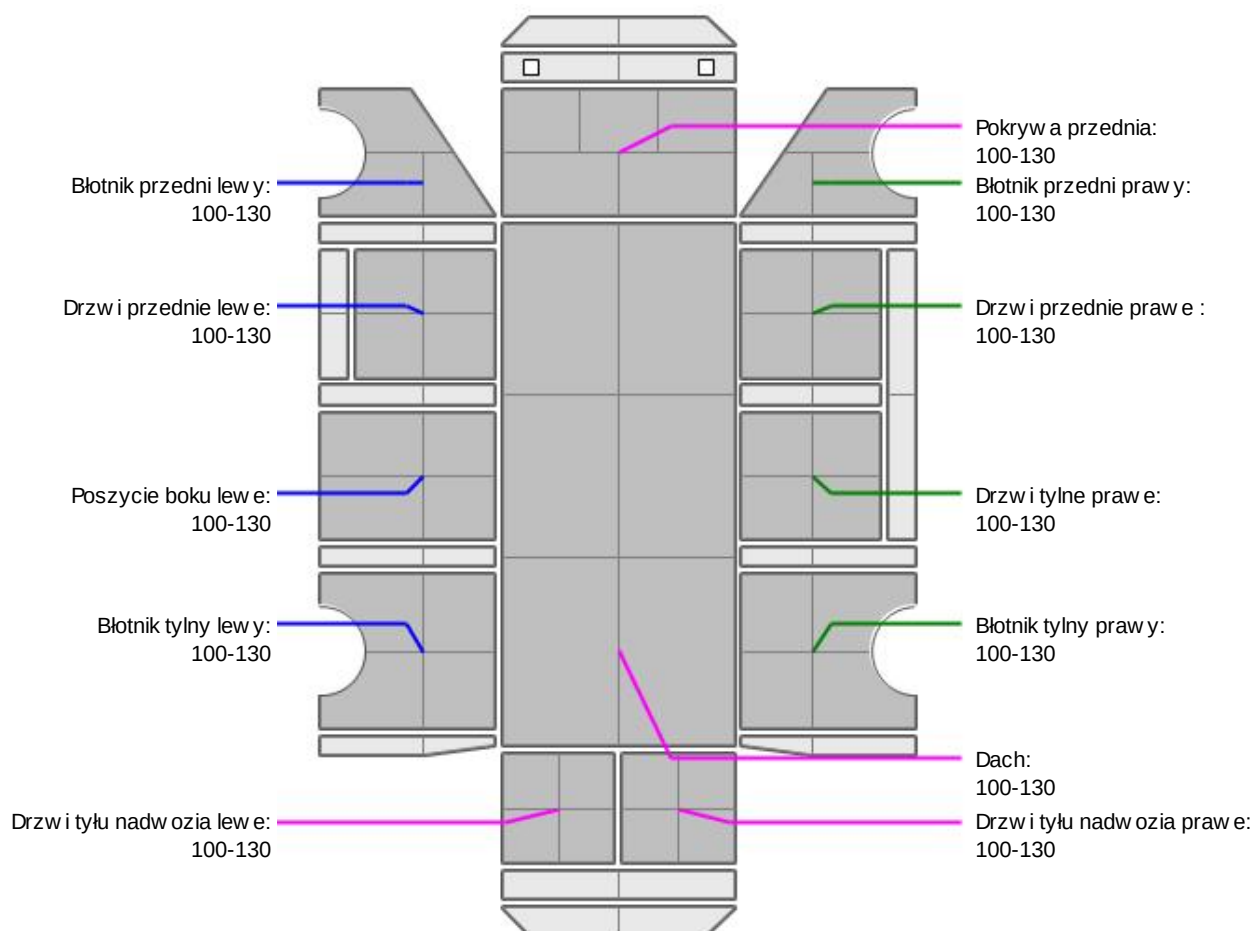
## NADWOZIE – Opis powłoki lakierowej

| L.p. | Nazwa elementu | L / P | Grubość powłoki [μm] | Opis |
| 1 | Pokrywa przednia | | 100-130 | |
| 2 | Dach | | 100-130 | |
| 3 | Błotnik przedni | L | 100-130 | |
| 4 | Drzwi przednie | L | 100-130 | |
| 5 | Poszycie boku | L | 100-130 | |
| 6 | Błotnik tylny | L | 100-130 | |
| 7 | Drzwi tyłu nadwozia | | 100-130 | |
| 8 | Błotnik przedni | P | 100-130 | |
| 9 | Drzwi przednie | P | 100-130 | |
| 10 | Drzwi tylne | P | 100-130 | |
| 11 | Błotnik tylny | P | 100-130 | |
| 12 | Drzwi tyłu nadwozia | | 100-130 | |

Podane przedziały grubości powłoki lakierowej, dotyczą punktów pomiarowych. Nie mogą być traktowane jako gwarancja, że grubość powłoki lakierowej w innych punktach nie wykracza poza te przedziały. Pomiar powłoki lakierowej został wykonany urządzeniem będącym w posiadaniu rzeczoznawcy. Pomiar wykonany innym przyrządem może się różnić.
