## Poglądowy Raport Stanu Technicznego

Zadanie: Ocena stanu technicznego i określenie wartości rynkowej pojazdu

| DANE IDENTYFIKACYJNE POJAZDU | | Dane: [D] X-2025 | |
|---|---|---|---|
| Rodzaj pojazdu: | Samochód osobowy Ford Transit* | VIN: | WF0FXXTTGFHG48210 |
| Model pojazdu: | FT 310 2.0 TDCi MR`16 E6 3.1t | Nr Info-Ekspert: | 011-09558 |

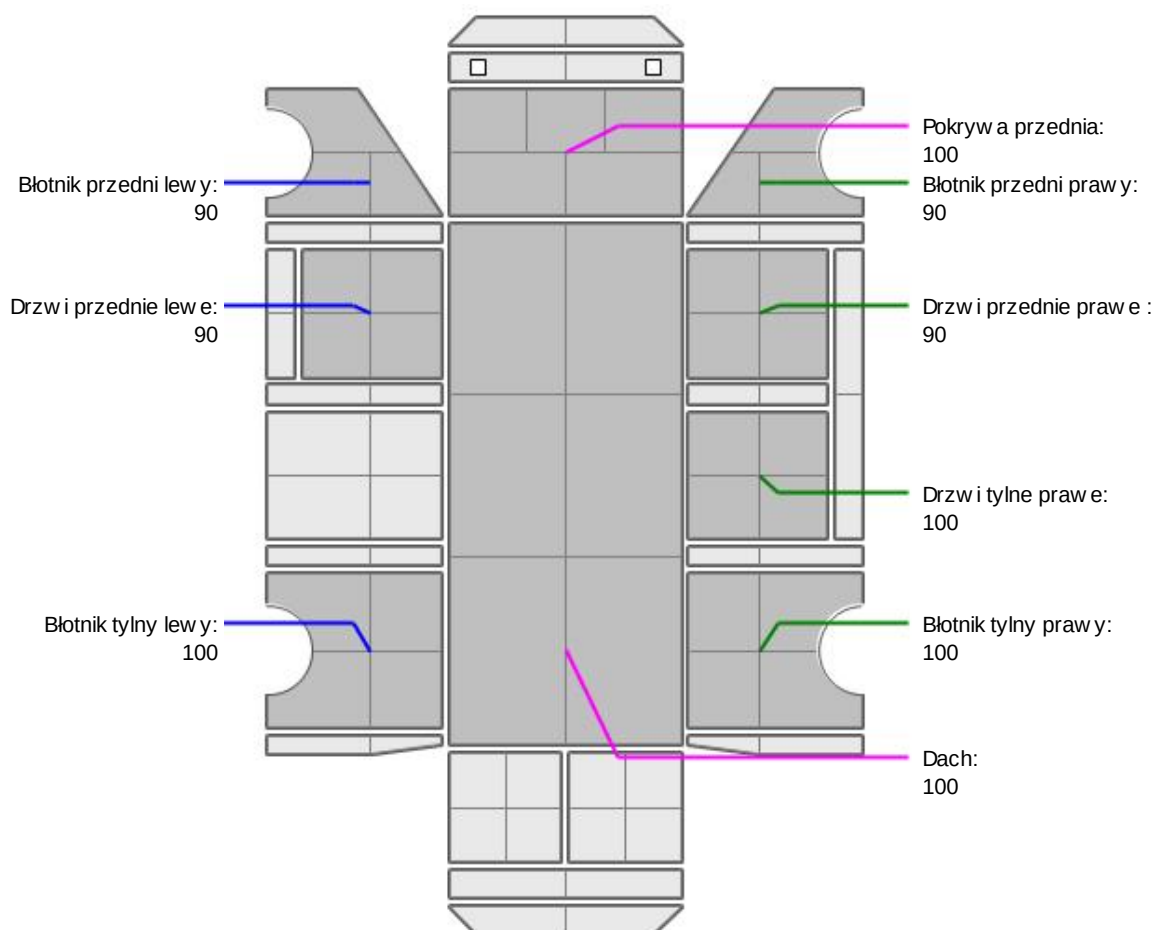
| L.p. | Nazwa elementu | L / P | Grubość powłoki [μm] | Opis |
| 1 | Pokrywa przednia | | 100 | |
| 2 | Dach | | 100 | |
| 3 | Błotnik przedni | L | 90 | |
| 4 | Drzwi przednie | L | 90 | |

| 5 | Drzwi tylne | L | 83 | |
| 6 | Błotnik przedni | P | 90 | |
| 7 | Drzwi przednie | P | 90 | |
| 8 | Drzwi tylne | P | 100 | |
| 9 | Błotnik tylny | L | 100 | |
| 10 | Błotnik tylny | P | 100 | |
| 11 | Pokrywa (drzwi) tyłu nadwozia | | 84-112 | |
