Nr zlecenia: 49/17/10/2025/CarArena STANDARD

## WYCENA WARTOŚCI

Zadanie: Ocena stanu technicznego i określenie wartości rynkowej pojazdu

| DANE IDENTYFIKACYJNE POJAZDU | | Dane: [D] X-2025 | |
|---|---|---|---|
| Model pojazdu: | FT Connect 200 L1 1.5 TDCi MR`18 E6.2 2.2t | Nr Info-Ekspert: | 011-10659 |

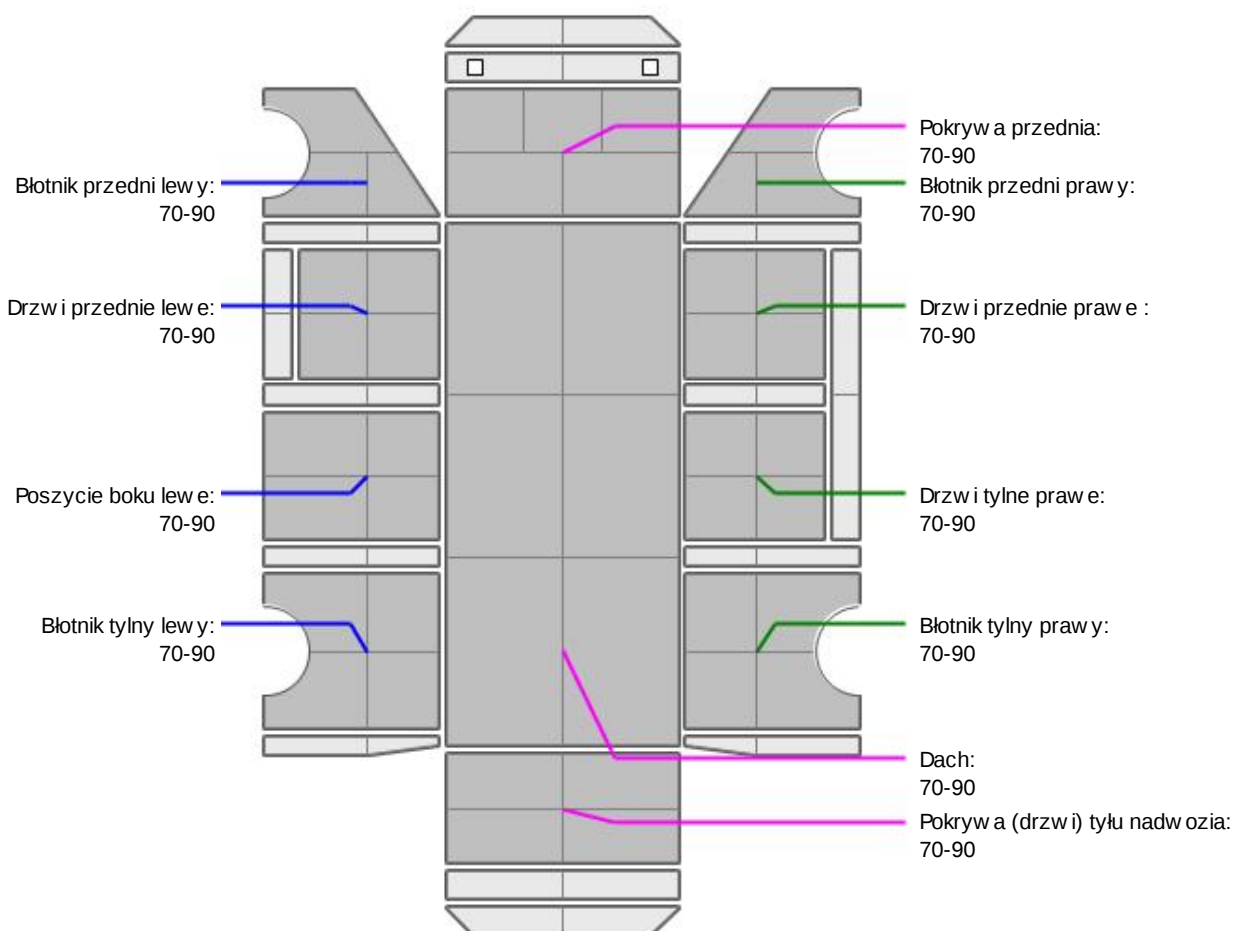
**NADWOZIE – Opis powłoki lakierowej**

| L.p. | Nazwa elementu | L / P | Grubość powłoki [μm] | Opis |
| 1 | Pokrywa przednia | | 70-90 | |
| 2 | Dach | | 70-90 | |
| 3 | Błotnik przedni | L | 70-90 | |
| 4 | Drzwi przednie | L | 70-90 | |
| 5 | Poszycie boku | L | 70-90 | |
| 6 | Błotnik tylny | L | 70-90 | |
| 7 | Błotnik przedni | P | 70-90 | |
| 8 | Drzwi przednie | P | 70-90 | |
| 9 | Drzwi tylne | P | 70-90 | |
| 10 | Błotnik tylny | P | 70-90 | |
| 11 | Pokrywa (drzwi) tyłu nadwozia | | 70-90 | |

Podane przedziały grubości powłoki lakierowej, dotyczą punktów pomiarowych. Nie mogą być traktowane jako gwarancja, że grubość powłoki lakierowej w innych punktach nie wykracza poza te przedziały. Pomiar powłoki lakierowej został wykonany urządzeniem będącym w posiadaniu rzeczoznawcy. Pomiar wykonany innym przyrządem może się różnić.
