Nr zlecenia: 33/21/10/2025/CarArena STANDARD

## WYCENA WARTOŚCI

Zadanie: Ocena stanu technicznego i określenie wartości rynkowej pojazdu

| DANE IDENTYFIKACYJNE POJAZDU | | Dane: [D] X-2025 | |
|---|---|---|---|
| Marka: | IVECO | Nr rejestracyjny: | LU785NJ |

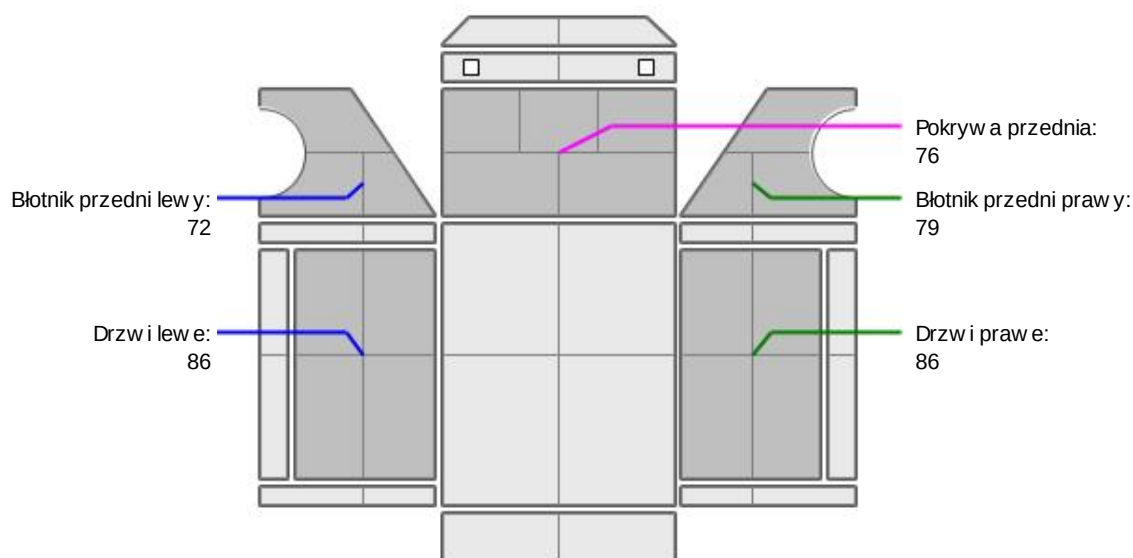
## KABINA KIEROWCY – Opis powłoki lakierowej

| L.p. | Nazwa elementu | L / P | Grubość powłoki [µm] | Opis |
| 1 | Pokrywa przednia | | 76 | |
| 2 | Błotnik przedni | L | 72 | |
| 3 | Drzwi | L | 86 | |
| 4 | Błotnik przedni | P | 79 | |
| 5 | Drzwi | P | 86 | |

Podane przedziały grubości powłoki lakierowej, dotyczą punktów pomiarowych. Nie mogą być traktowane jako gwarancja, że grubość powłoki lakierowej w innych punktach nie wykracza poza te przedziały. Pomiar powłoki lakierowej został wykonany urządzeniem będącym w posiadaniu rzeczoznawcy. Pomiar wykonany innym przyrządem może się różnić.
