Nr zlecenia: 34/21/10/2025/CarArena STANDARD

## Wycena wartości

Zadanie: Ocena stanu technicznego i określenie wartości rynkowej pojazdu

| DANE IDENTYFIKACYJNE POJAZDU | | Dane: [D] X-2025 | |
|---|---|---|---|
| Model pojazdu: | 35-160 Daily MR`22 E6 3.5t | Nr Info-Ekspert: | 142-11920 |

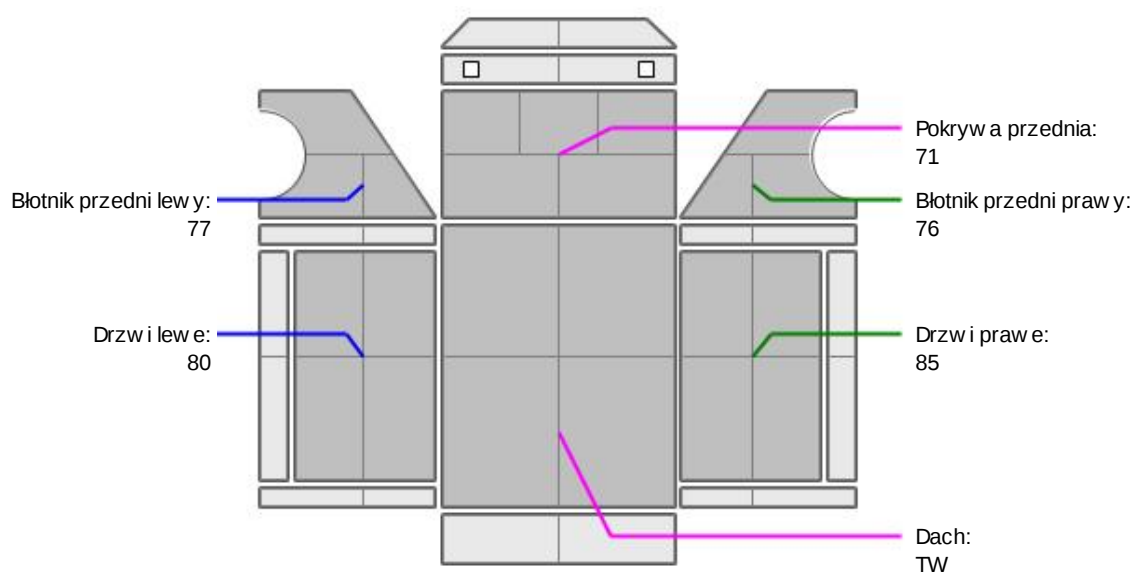
**KABINA KIEROWCY – Opis powłoki lakierowej**

| L.p. | Nazwa elementu | L / P | Grubość powłoki [μm] | Opis |
| 1 | Pokrywa przednia | | 71 | |
| 2 | Dach | | TW | |
| 3 | Błotnik przedni | L | 77 | |
| 4 | Drzwi | L | 80 | |
| 5 | Błotnik przedni | P | 76 | |
| 6 | Drzwi | P | 85 | |
