Nr zlecenia: 35/21/10/2025/CarArena STANDARD

## WYCENA WARTOŚCI

Zadanie: Ocena stanu technicznego i określenie wartości rynkowej pojazdu

| DANE IDENTYFIKACYJNE POJAZDU | | Dane: [D] X-2025 | |
|---|---|---|---|
| Model pojazdu: | 35-180 Daily MR`22 E6 3.5t | Nr Info-Ekspert: | 142-13686 |

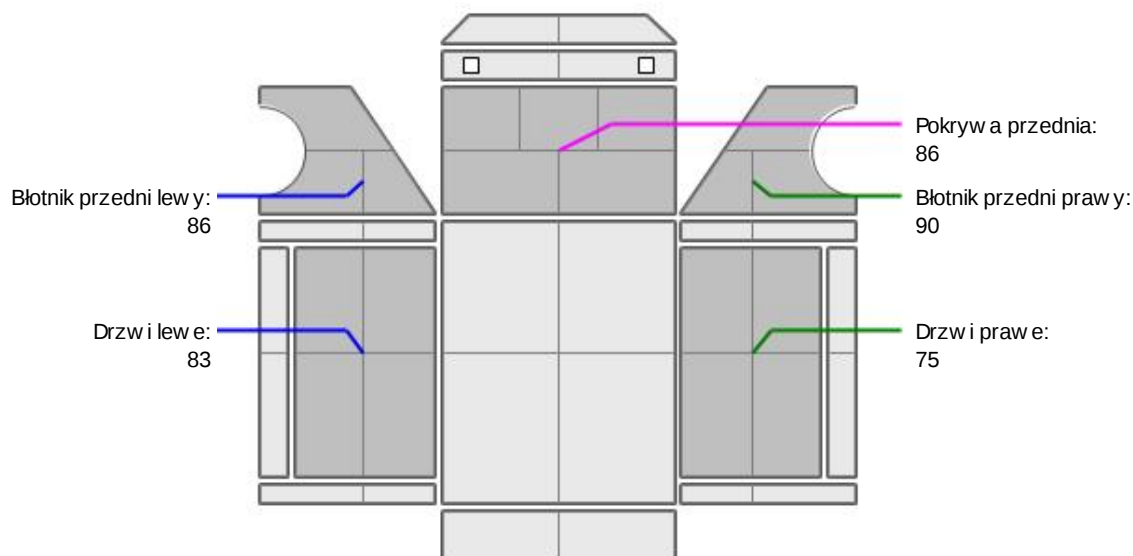
| L.p. | Nazwa elementu | L / P | Grubość powłoki [μm] | Opis |
| 1 | Pokrywa przednia | | 86 | |
| 2 | Błotnik przedni | L | 86 | |
| 3 | Drzwi | L | 83 | |
| 4 | Błotnik przedni | P | 90 | |
| 5 | Drzwi | P | 75 | |
