## WYCENA WARTOŚCI

Zadanie: Ocena stanu technicznego i określenie wartości rynkowej pojazdu

| DANE IDENTYFIKACYJNE POJAZDU | | Dane: [D] XI-2025 | |
|---|---|---|---|
| Marka: | IVECO | Nr rejestracyjny: | LRYCM62 |
| Model pojazdu: | 35S17 Daily MR`12 E5 3.5t | Nr Info-Ekspert: | 142-05680 |

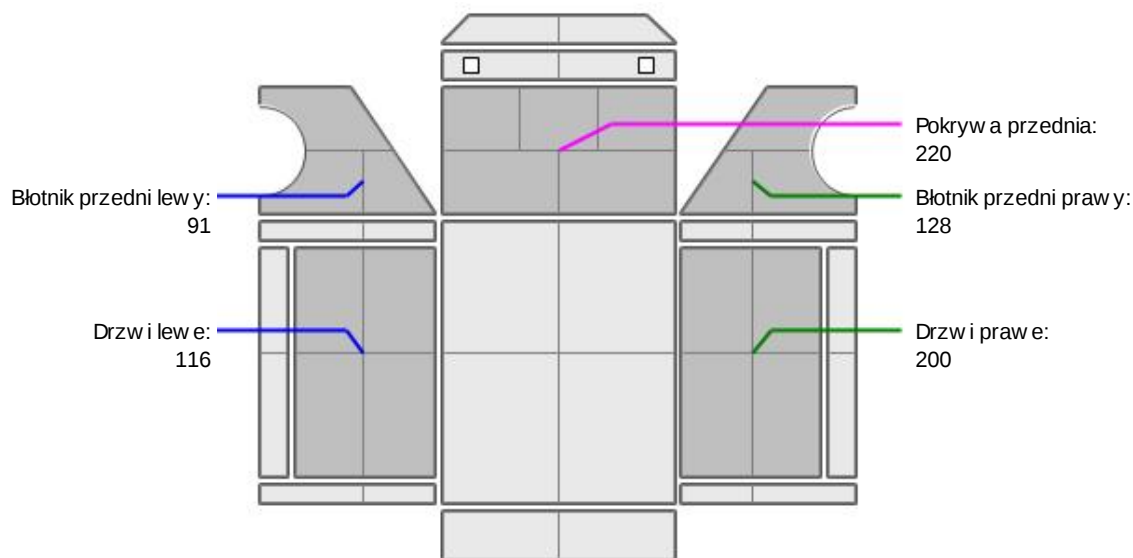
### KABINA KIEROWCY – Opis powłoki lakierowej

| L.p. | Nazwa elementu | L / P | Grubość powłoki [µm] | Opis |
| 1 | Pokrywa przednia | | 220 | |
| 2 | Błotnik przedni | L | 91 | |
| 3 | Drzwi | L | 116 | |
| 4 | Błotnik przedni | P | 128 | |
| 5 | Drzwi | P | 200 | |

Podane przedziały grubości powłoki lakierowej, dotyczą punktów pomiarowych. Nie mogą być traktowane jako gwarancja, że grubość powłoki lakierowej w innych punktach nie wykracza poza te przedziały. Pomiar powłoki lakierowej został wykonany urządzeniem będącym w posiadaniu rzeczoznawcy. Pomiar wykonany innym przyrządem może się różnić.
