## Poglądowy raport stanu technicznego

Zadanie: Ocena stanu technicznego i określenie wartości rynkowej pojazdu

| DANE IDENTYFIKACYJNE POJAZDU | | Dane: [O] X-2025 | |
|---|---|---|---|
| Marka: | <b>BMW</b> | Nr rejestracyjny: | <b>LU343FU</b> |
| Model pojazdu: | <b>420 Gran Coupe Diesel MR`13 E6 F36</b> | Nr Info-Ekspert: | <b>003-03013</b> |

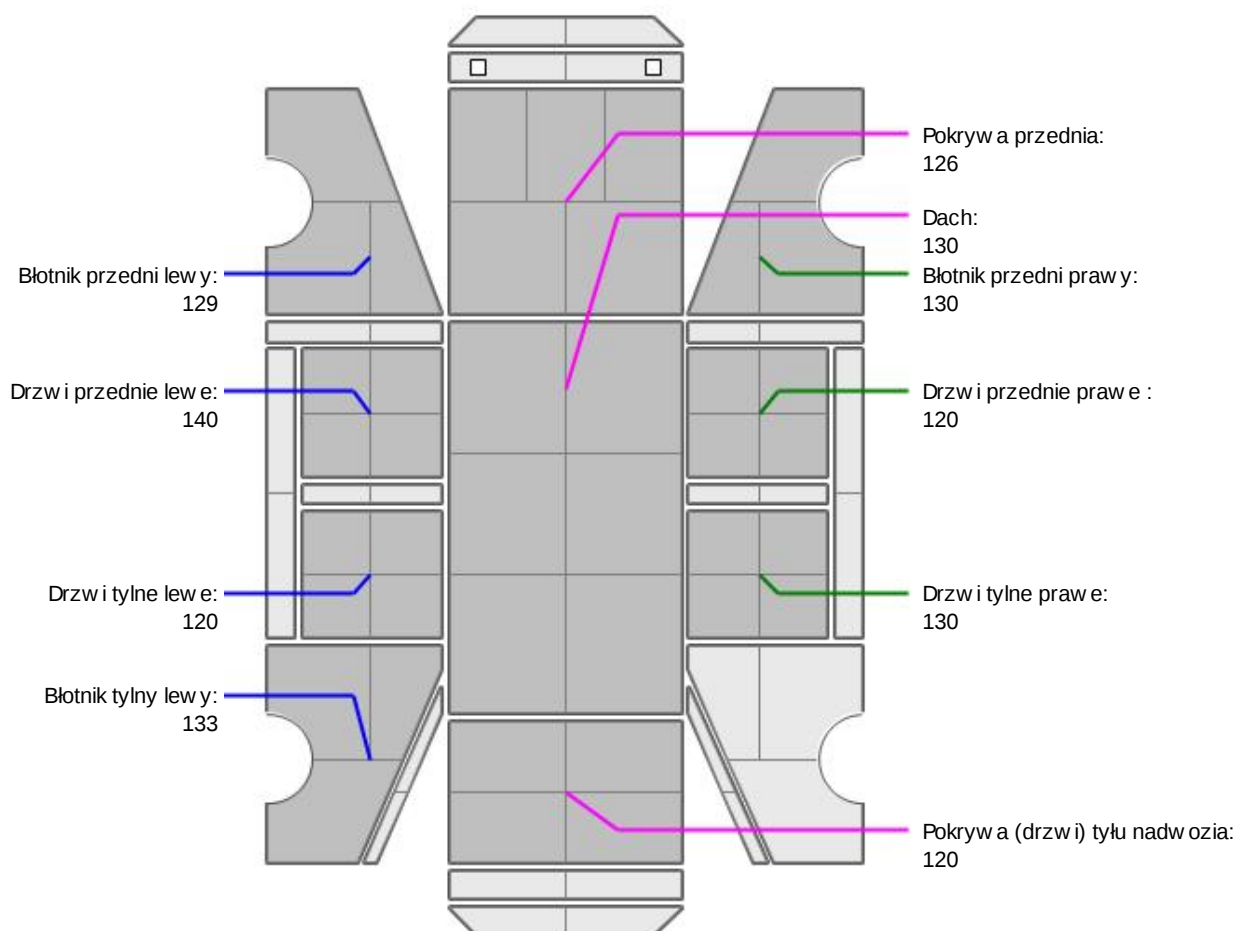
**KABINA KIEROWCY – Opis powłoki lakierowej**

| L.p. | Nazwa elementu | L / P | Grubość powłoki<br>[μm] | Opis |
| 1 | Pokrywa przednia | | 126 | |
| 2 | Dach | | 130 | |
| 3 | Błotnik przedni | L | 129 | |
| 4 | Drzwi przednie | L | 140 | |
| 5 | Drzwi tylne | L | 120 | |
| 6 | Błotnik tylny | L | 133 | |
| 7 | Błotnik przedni | P | 130 | |
| 8 | Drzwi przednie | P | 120 | |
| 9 | Drzwi tylne | P | 130 | |
| 10 | Pokrywa (drzwi) tyłu nadwozia | | 120 | |
