## WYCENA WARTOŚCI

Zadanie: Ocena stanu technicznego i określenie wartości rynkowej pojazdu

| DANE IDENTYFIKACYJNE POJAZDU | | Dane: [T] XI-2025 | |
|---|---|---|---|
| Marka: | PORSCHE | Nr rejestracyjny: | DW6A007 |
| Model pojazdu: | Cayenne III MR`17 E6 | Nr Info-Ekspert: | 047-00371 |

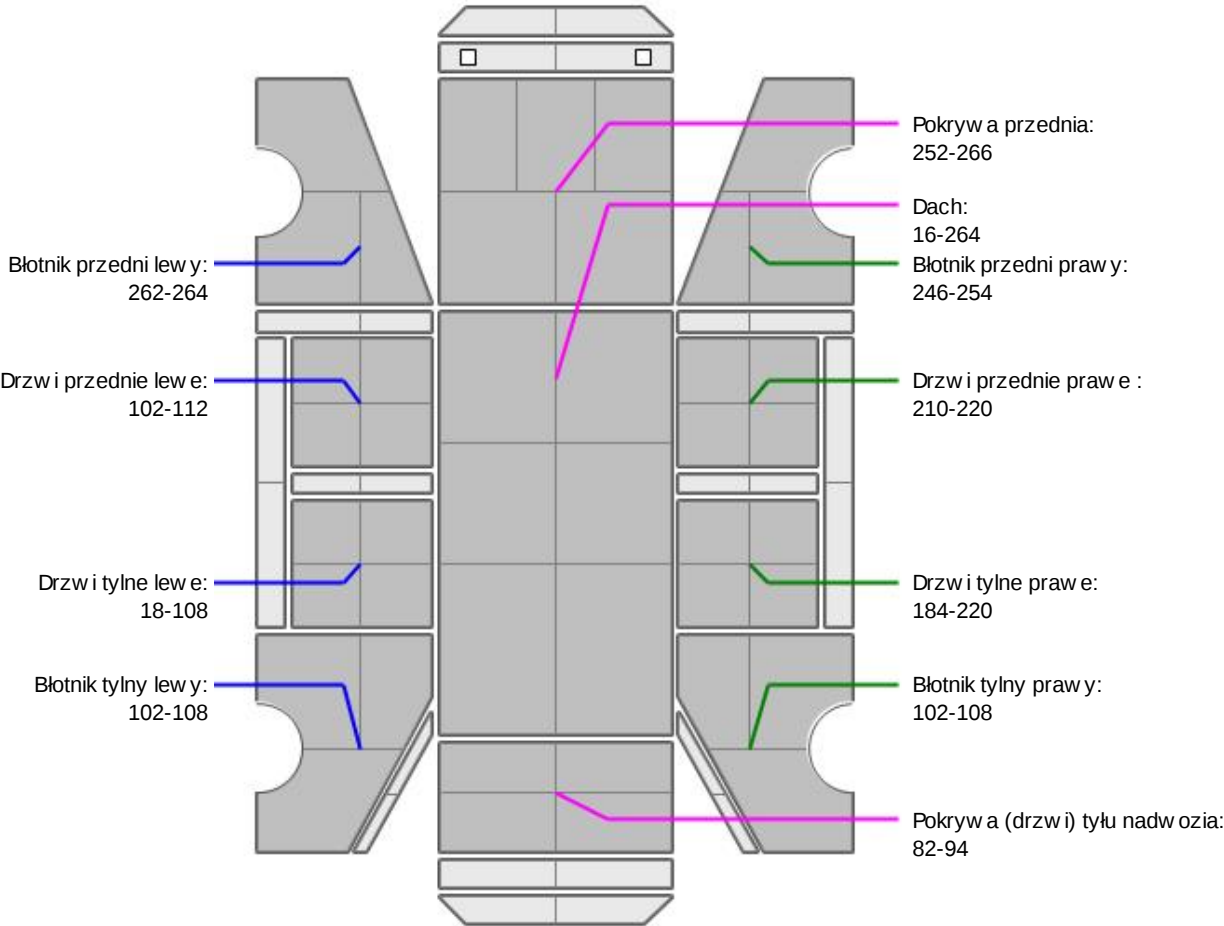
NADWOZIE – Opis powłoki lakierowej

| L.p. | Nazwa elementu | L / P | Grubość powłoki [µm] | Opis |
| 1 | Pokrywa przednia | | 252-266 | |
| 2 | Dach | | 16-264 | |
| 3 | Błotnik przedni | L | 262-264 | |

| 4 | Drzwi przednie | L | 102-112 | |
| 5 | Drzwi tylne | L | 18-108 | |
| 6 | Błotnik tylny | L | 102-108 | |
| 7 | Błotnik przedni | P | 246-254 | |
| 8 | Drzwi przednie | P | 210-220 | |
| 9 | Drzwi tylne | P | 184-220 | |
| 10 | Błotnik tylny | P | 102-108 | |
| 11 | Pokrywa (drzwi) tyłu nadwozia | | 82-94 | |

Podane przedziały grubości powłoki lakierowej, dotyczą punktów pomiarowych. Nie mogą być traktowane jako gwarancja, że grubość powłoki lakierowej w innych punktach nie wykracza poza te przedziały. Pomiar powłoki lakierowej został wykonany urządzeniem będącym w posiadaniu rzeczoznawcy. Pomiar wykonany innym przyrządem może się różnić.
