Nr zlecenia: 67/27/10/2025/CarArena STANDARD

## Wycena wartości

Zadanie: Ocena stanu technicznego i określenie wartości rynkowej pojazdu

| DANE IDENTYFIKACYJNE POJAZDU | | Dane: [O] XI-2025 | |
|---|---|---|---|
| Marka: | <b>SKODA</b> | Nr rejestracyjny: | <b>WW087YJ</b> |

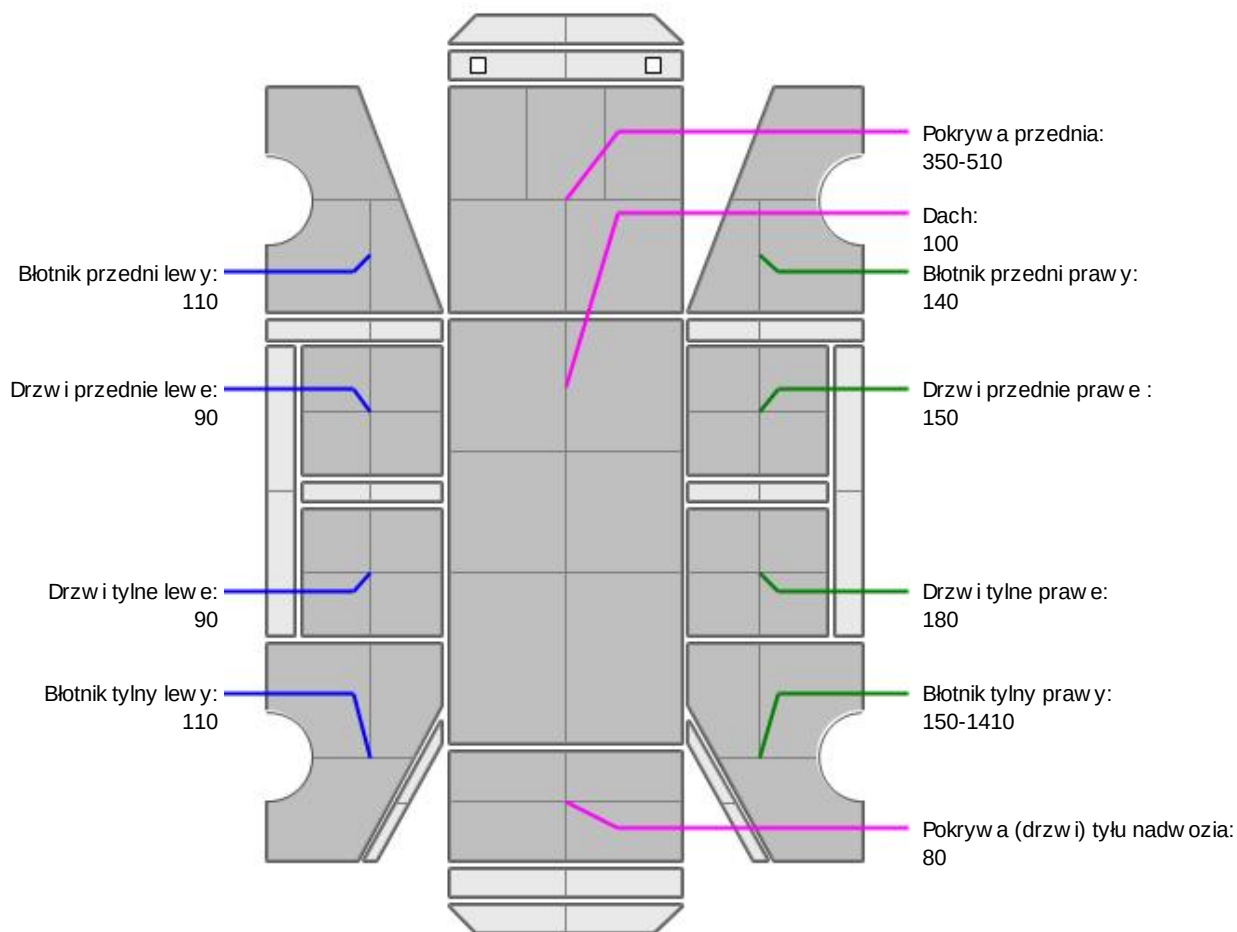
**NADWOZIE – Opis powłoki lakierowej**

| L.p. | Nazwa elementu | L / P | Grubość powłoki [μm] | Opis |
|---|---|---|---|---|
| 1 | Pokrywa przednia | | 350-510 | |
| 2 | Dach | | 100 | |
| 3 | Błotnik przedni | L | 110 | |
| 4 | Drzwi przednie | L | 90 | |
| 5 | Drzwi tylne | L | 90 | |
| 6 | Błotnik tylny | L | 110 | |
| 7 | Błotnik przedni | P | 140 | |
| 8 | Drzwi przednie | P | 150 | |
| 9 | Drzwi tylne | P | 180 | |
| 10 | Błotnik tylny | P | 150-1410 | |
| 11 | Pokrywa (drzwi) tyłu nadwozia | | 80 | |

Podane przedziały grubości powłoki lakierowej, dotyczą punktów pomiarowych. Nie mogą być traktowane jako gwarancja, że grubość powłoki lakierowej w innych punktach nie wykracza poza te przedziały. Pomiar powłoki lakierowej został wykonany urządzeniem będącym w posiadaniu rzeczoznawcy. Pomiar wykonany innym przyrządem może się różnić.

Ů Rzeczoznawca podczas oględzin poza warsztatem nie jest w stanie stwierdzić wypadkowej przeszłości pojazdu. W przypadku podwyższonych wartości pomiarów powłoki lakierowej, konieczna jest ekspertyza w warunkach warsztatowych.
