Nr zlecenia: 54/31/10/2025/CarArena STANDARD

## Wycena Wartości

Zadanie: Ocena stanu technicznego i określenie wartości rynkowej pojazdu

| DANE IDENTYFIKACYJNE POJAZDU | | Dane: [O] XI-2025 | |
|---|---|---|---|
| Marka: | VOLKSWAGEN | Nr rejestracyjny: | EL6U128 |

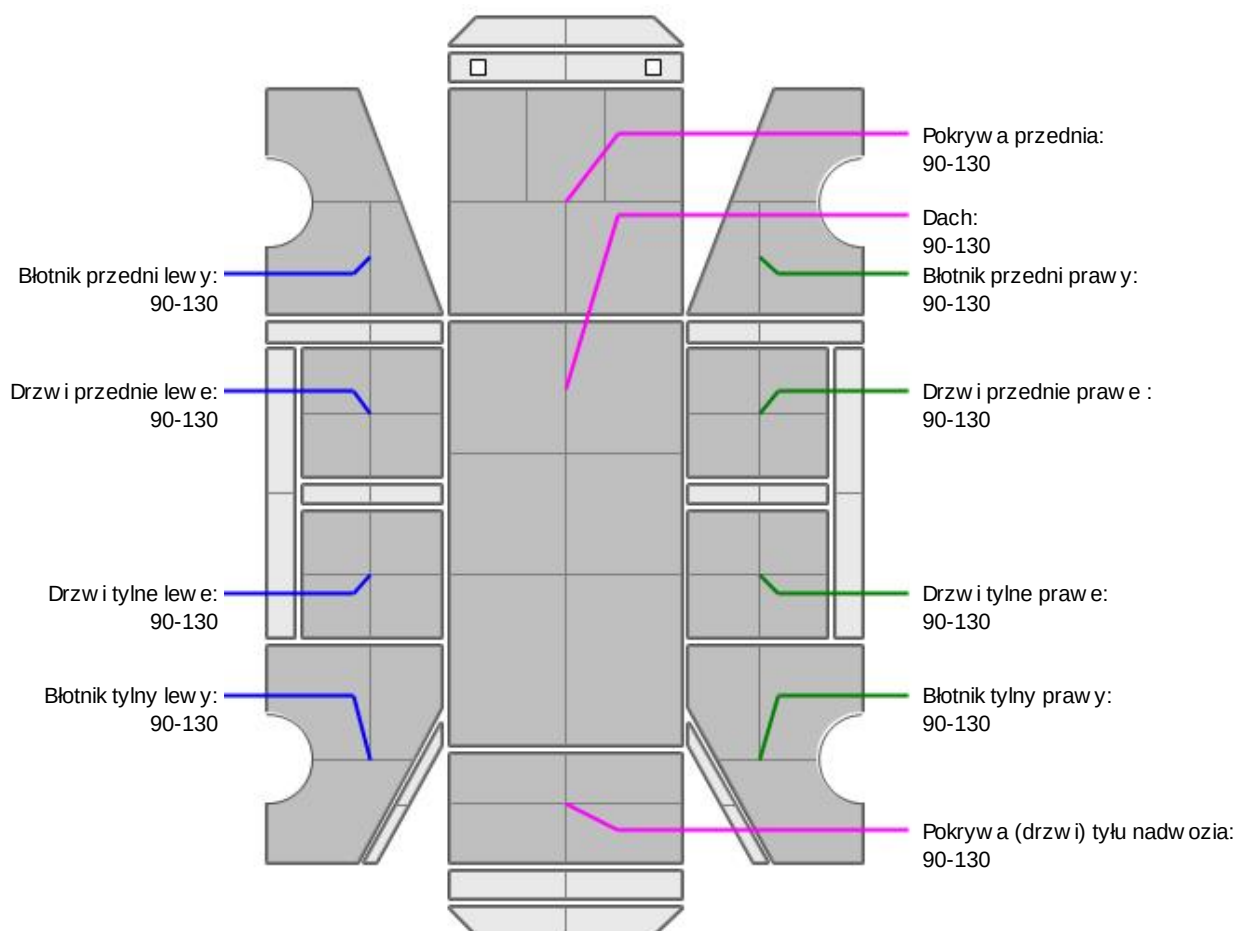
## NADWOZIE – Opis powłoki lakierowej

| L.p. | Nazwa elementu | L / P | Grubość powłoki [μm] | Opis |
| 1 | Pokrywa przednia | | 90-130 | |
| 2 | Dach | | 90-130 | |
| 3 | Błotnik przedni | L | 90-130 | |
| 4 | Drzwi przednie | L | 90-130 | |
| 5 | Drzwi tylne | L | 90-130 | |
| 6 | Błotnik tylny | L | 90-130 | |
| 7 | Błotnik przedni | P | 90-130 | |
| 8 | Drzwi przednie | P | 90-130 | |
| 9 | Drzwi tylne | P | 90-130 | |
| 10 | Błotnik tylny | P | 90-130 | |
| 11 | Pokrywa (drzwi) tyłu nadwozia | | 90-130 | |

Podane przedziały grubości powłoki lakierowej, dotyczą punktów pomiarowych. Nie mogą być traktowane jako gwarancja, że grubość powłoki lakierowej w innych punktach nie wykracza poza te przedziały. Pomiar powłoki lakierowej został wykonany urządzeniem będącym w posiadaniu rzeczoznawcy. Pomiar wykonany innym przyrządem może się różnić.

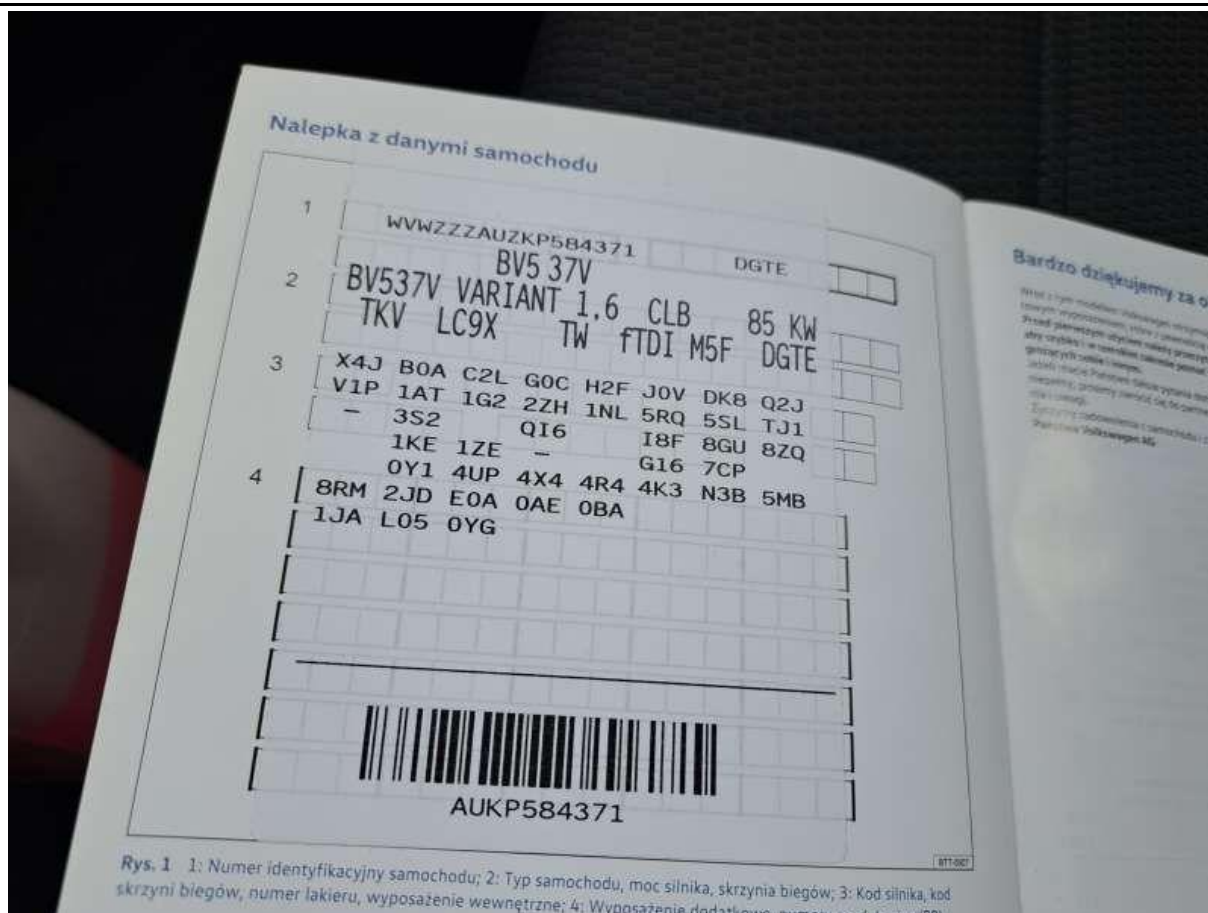
Fot. nr 73

Rys. 1 1: Numer identyfikacyjny samochodu; 2: Typ samochodu, moc silnika, skrzynia biegów; 3: Kod silnika, kod skrzyni biegów, numer lakieru, wyposażenie wewnętrzne; 4: Wyposażenie dodatkowe, numery produkcyjne (PR)
