Nr zlecenia: 98/30/10/2025/CarArena STANDARD

## Wycena wartości

Zadanie: Ocena stanu technicznego i określenie wartości rynkowej pojazdu

| DANE IDENTYFIKACYJNE POJAZDU | | Dane: [D] XI-2025 | |
|---|---|---|---|
| Model pojazdu: | Kangoo II Express Maxi dCi MR`11 E5 2.2t | Nr Info-Ekspert: | 031-05866 |

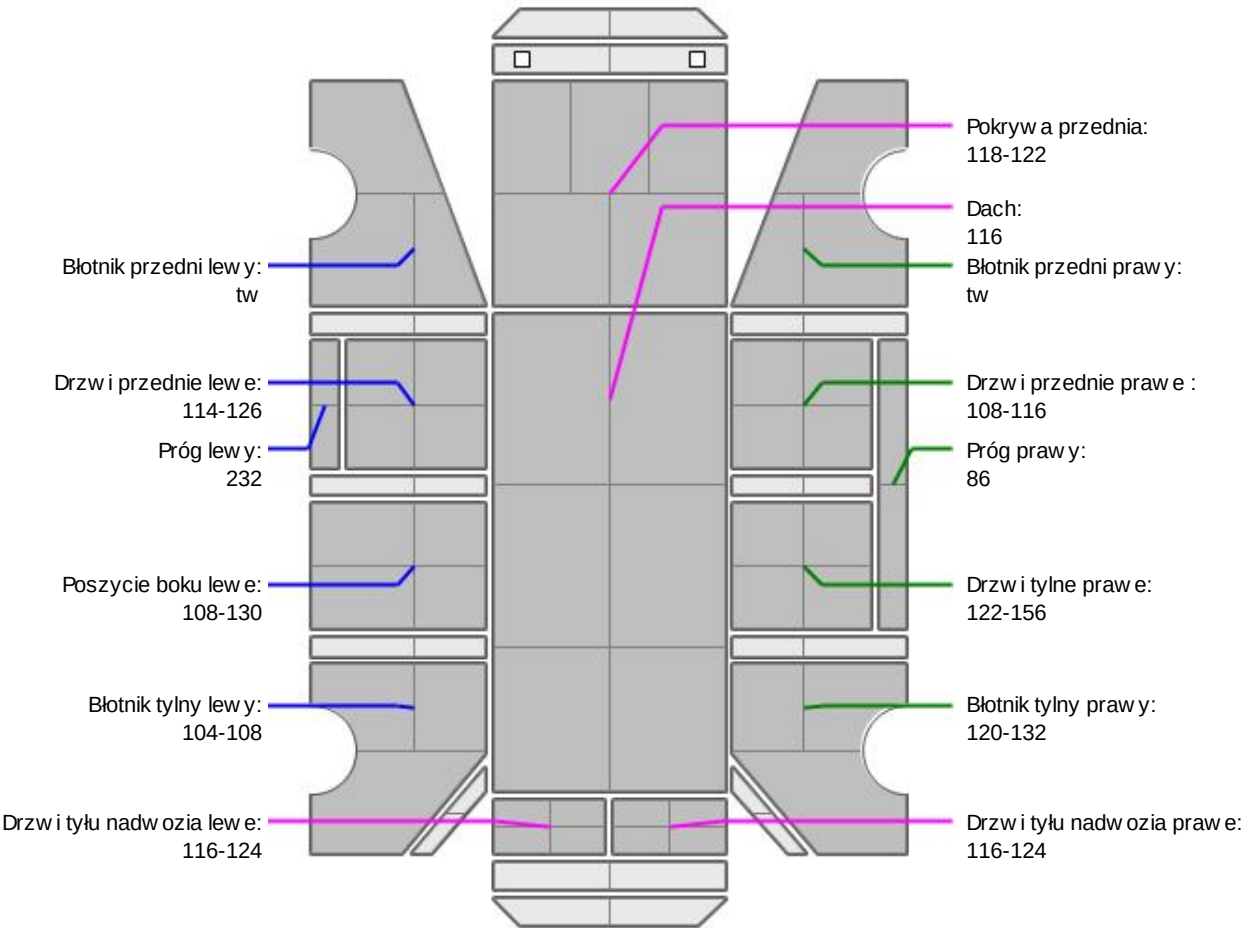
**NADWOZIE – Opis powłoki lakierowej**

| L.p. | Nazwa elementu | L / P | Grubość powłoki [µm] | Opis |

Podane przedziały grubości powłoki lakierowej, dotyczą punktów pomiarowych. Nie mogą być traktowane jako gwarancja, że grubość powłoki lakierowej w innych punktach nie wykracza poza te przedziały. Pomiar powłoki lakierowej został wykonany urządzeniem będącym w posiadaniu rzeczoznawcy. Pomiar wykonany innym przyrządem może się różnić.
