Nr zlecenia: 59/31/10/2025/CarArena STANDARD

## Wycena Wartości

Zadanie: Ocena stanu technicznego i określenie wartości rynkowej pojazdu

| DANE IDENTYFIKACYJNE POJAZDU | | Dane: [O] XI-2025 | |
|---|---|---|---|
| Model pojazdu: | <b>Golf VII Variant 1.6 TDI MR`17 E6</b> | Nr Info-Ekspert: | <b>040-08571</b> |

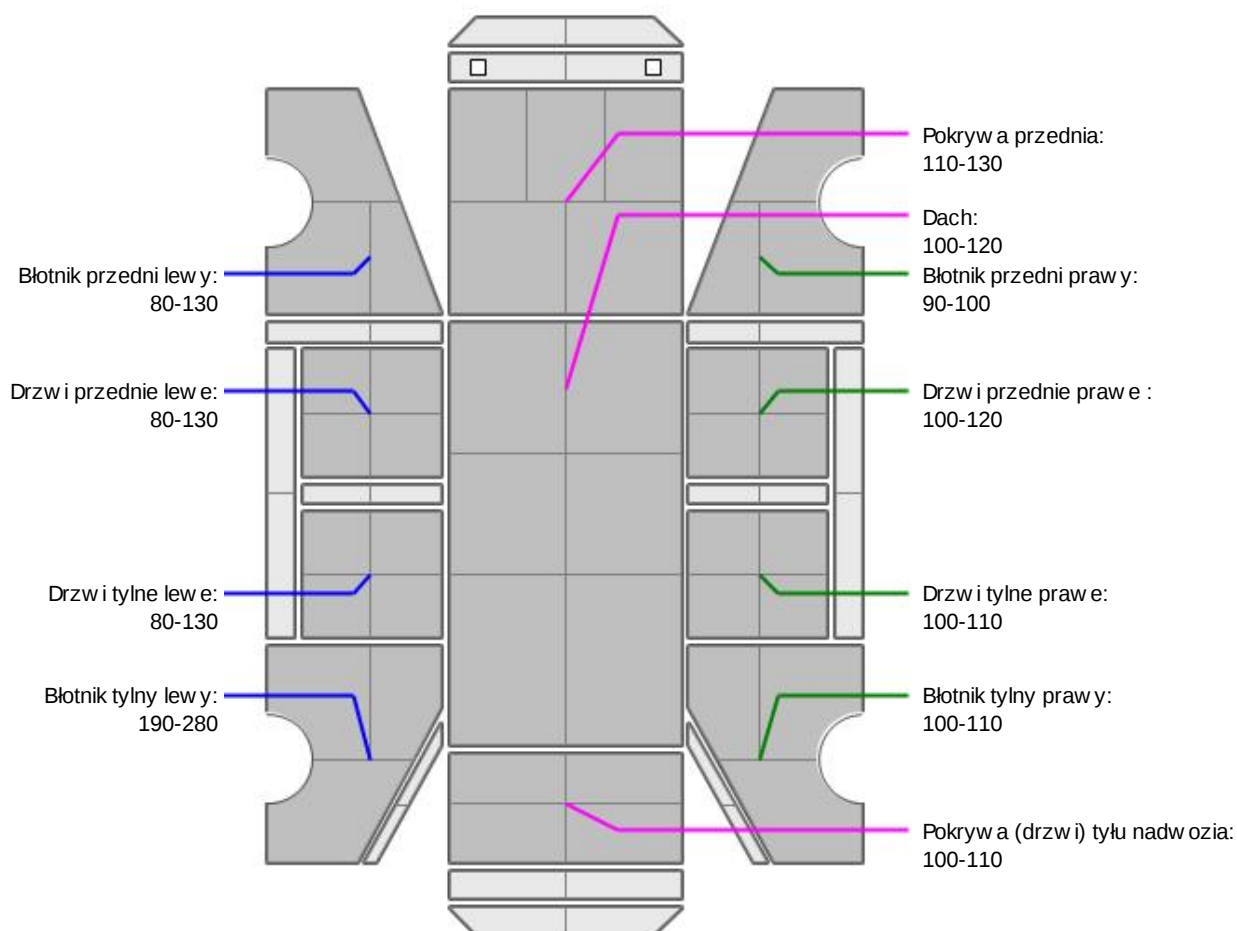
## NADWOZIE – Opis powłoki lakierowej

| L.p. | Nazwa elementu | L / P | Grubość powłoki [μm] | Opis |
| 1 | Pokrywa przednia | | 110-130 | |
| 2 | Dach | | 100-120 | |
| 3 | Błotnik przedni | L | 80-130 | |
| 4 | Drzwi przednie | L | 80-130 | |
| 5 | Drzwi tylne | L | 80-130 | |
| 6 | Błotnik tylny | L | 190-280 | |
| 7 | Błotnik przedni | P | 90-100 | |
| 8 | Drzwi przednie | P | 100-120 | |
| 9 | Drzwi tylne | P | 100-110 | |
| 10 | Błotnik tylny | P | 100-110 | |
| 11 | Pokrywa (drzwi) tyłu nadwozia | | 100-110 | |
