Nr zlecenia: 57/31/10/2025/CarArena STANDARD

## Wycena Wartości

Zadanie: Ocena stanu technicznego i określenie wartości rynkowej pojazdu

| DANE IDENTYFIKACYJNE POJAZDU | | Dane: [O] XI-2025 | |
|---|---|---|---|
| Model pojazdu: | <b>Golf VII Variant 1.6 TDI MR`17 E6</b> | Nr Info-Ekspert: | <b>040-08571</b> |

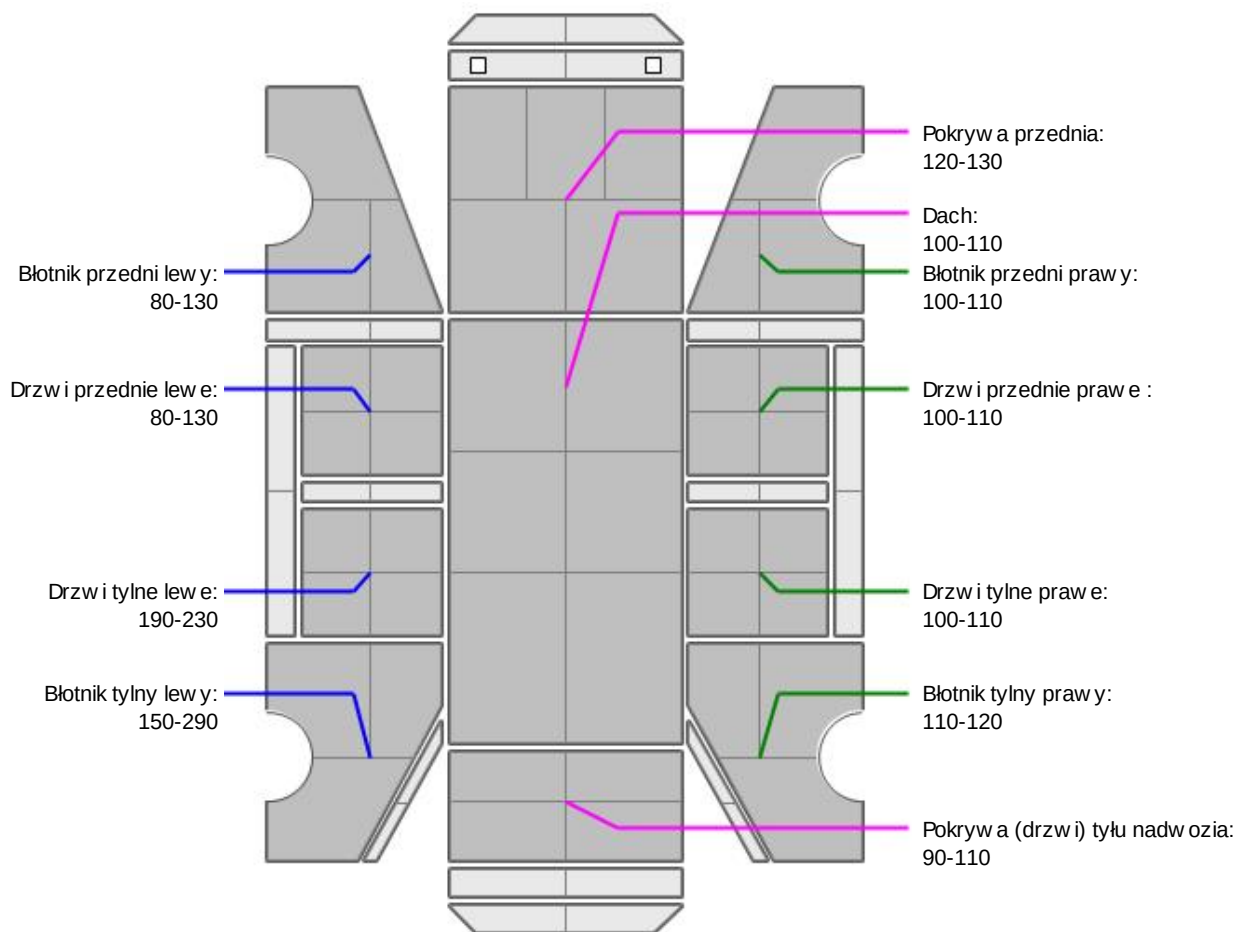
| L.p. | Nazwa elementu | L / P | Grubość powłoki [μm] | Opis |
| 1 | Pokrywa przednia | | 120-130 | |
| 2 | Dach | | 100-110 | |
| 3 | Błotnik przedni | L | 80-130 | |
| 4 | Drzwi przednie | L | 80-130 | |
| 5 | Drzwi tylne | L | 190-230 | |
| 6 | Błotnik tylny | L | 150-290 | |
| 7 | Błotnik przedni | P | 100-110 | |
| 8 | Drzwi przednie | P | 100-110 | |
| 9 | Drzwi tylne | P | 100-110 | |
| 10 | Błotnik tylny | P | 110-120 | |
| 11 | Pokrywa (drzwi) tyłu nadwozia | | 90-110 | |

Podane przedziały grubości powłoki lakierowej, dotyczą punktów pomiarowych. Nie mogą być traktowane jako gwarancja, że grubość powłoki lakierowej w innych punktach nie wykracza poza te przedziały. Pomiar powłoki lakierowej został wykonany urządzeniem będącym w posiadaniu rzeczoznawcy. Pomiar wykonany innym przyrządem może się różnić.
