Nr zlecenia: 60/31/10/2025/CarArena STANDARD

## Wycena Wartości

Zadanie: Ocena stanu technicznego i określenie wartości rynkowej pojazdu

| DANE IDENTYFIKACYJNE POJAZDU | | Dane: [T] XI-2025 | |
|---|---|---|---|
| Model pojazdu: | Tiguan NF 2.0 Diesel MR`16 E6 | Nr Info-Ekspert: | 040-08348 |

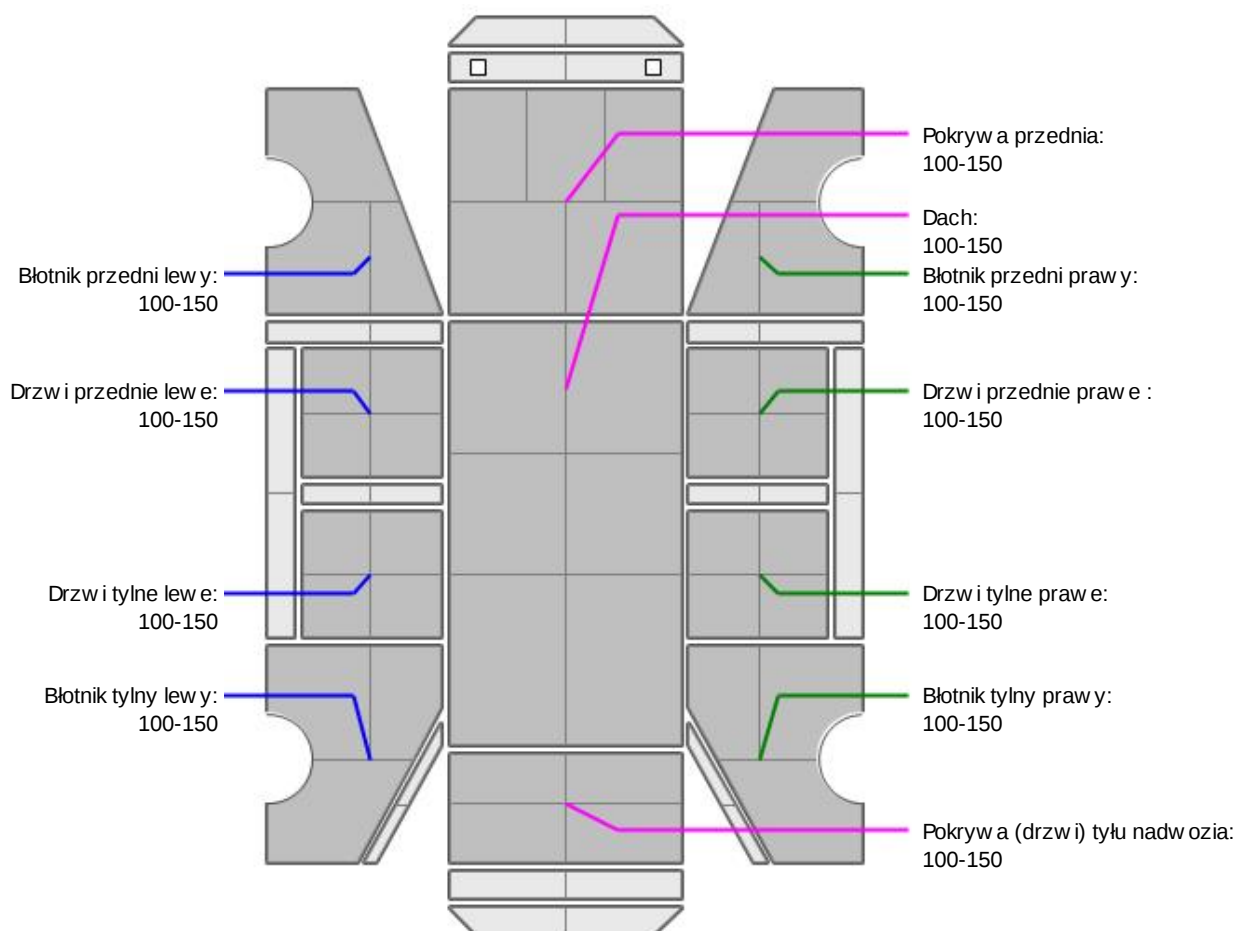
## NADWOZIE – Opis powłoki lakierowej

Podane przedziały grubości powłoki lakierowej, dotyczą punktów pomiarowych. Nie mogą być traktowane jako gwarancja, że grubość powłoki lakierowej w innych punktach nie wykracza poza te przedziały. Pomiar powłoki lakierowej został wykonany urządzeniem będącym w posiadaniu rzeczoznawcy. Pomiar wykonany innym przyrządem może się różnić.
