Nr zlecenia: 44/06/11/2025/CarArena STANDARD

## Wycena wartości

Zadanie: Ocena stanu technicznego i określenie wartości rynkowej pojazdu

| DANE IDENTYFIKACYJNE POJAZDU | | Dane: [O] XI-2025 | |
|---|---|---|---|
| Model pojazdu: | <b>S90 2.0 T6 MR`17 E6</b> | Nr Info-Ekspert: | <b>039-06130</b> |

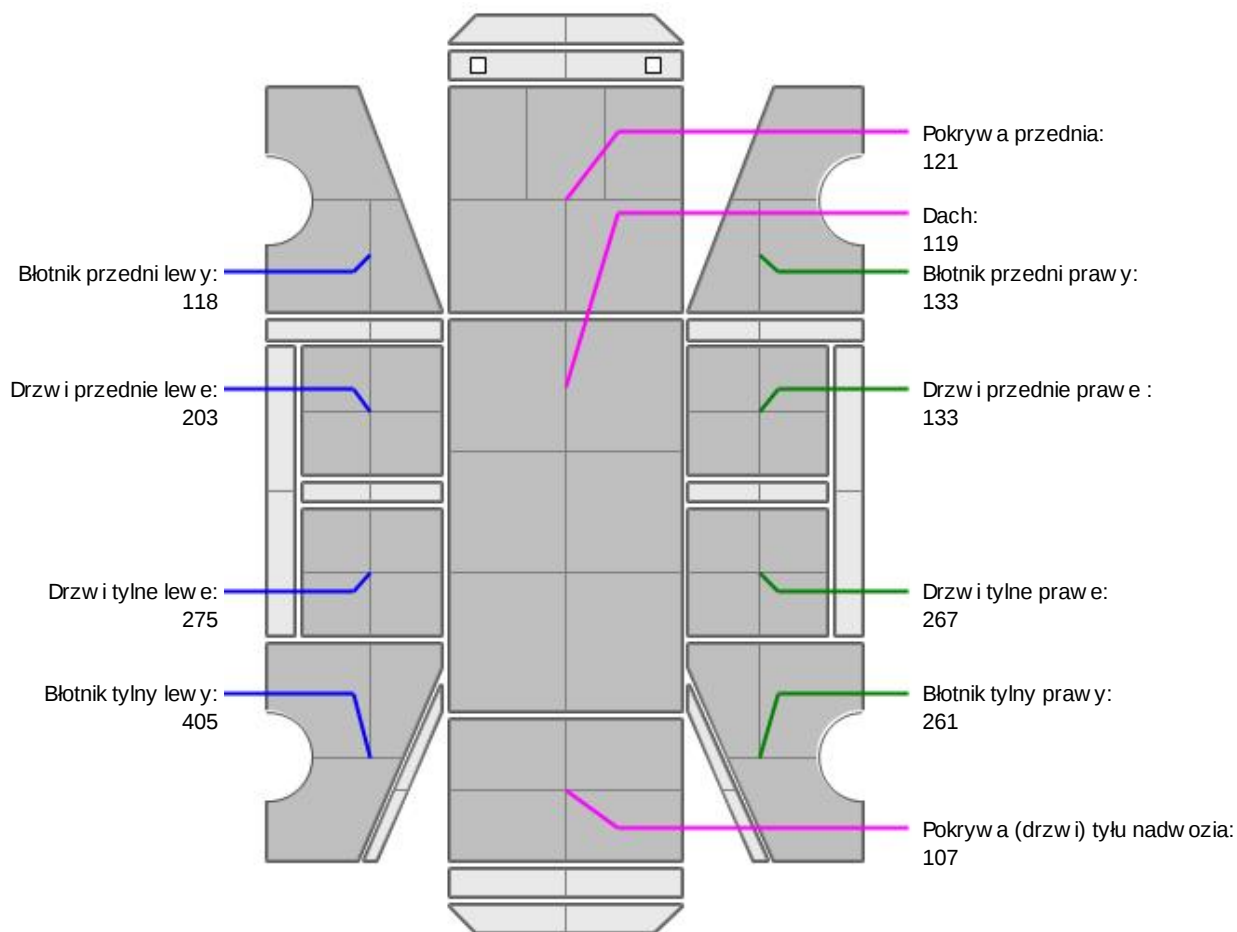
**KABINA KIEROWCY – Opis powłoki lakierowej**

| L.p. | Nazwa elementu | L / P | Grubość powłoki<br>[μm] | Opis |
| 1 | Pokrywa przednia | | 121 | |
| 2 | Dach | | 119 | |
| 3 | Błotnik przedni | L | 118 | |
| 4 | Drzwi przednie | L | 203 | |
| 5 | Drzwi tylne | L | 275 | |
| 6 | Błotnik tylny | L | 405 | |
| 7 | Błotnik przedni | P | 133 | |
| 8 | Drzwi przednie | P | 133 | |
| 9 | Drzwi tylne | P | 267 | |
| 10 | Błotnik tylny | P | 261 | |
| 11 | Pokrywa (drzwi) tyłu nadwozia | | 107 | |
