Nr zlecenia: 100/30/10/2025/CarArena STANDARD

## Wycena wartości

Zadanie: Ocena stanu technicznego i określenie wartości rynkowej pojazdu

| DANE IDENTYFIKACYJNE POJAZDU | | Dane: [D] XI-2025 | |
|---|---|---|---|
| Model pojazdu: | <b>Trafic Passenger 2.0 dCi MR`07 E4 3.0t</b> | Nr Info-Ekspert: | <b>031-04332</b> |

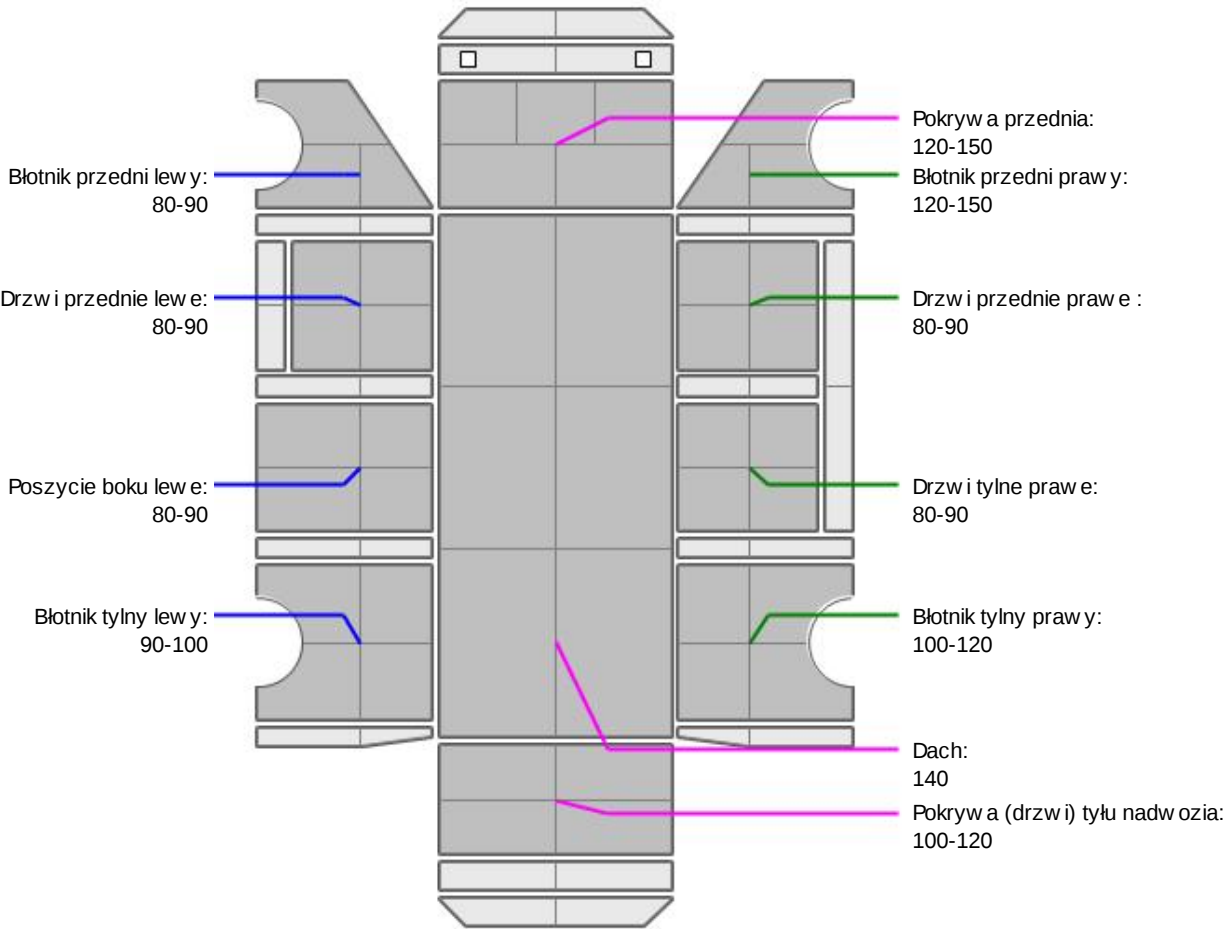
| L.p. | Nazwa elementu | L / P | Grubość powłoki [µm] | Opis |
| 1 | Pokrywa przednia | | 120-150 | |

| 2 | Dach | | 140 | |
| 3 | Błotnik przedni | L | 80-90 | |
| 4 | Drzwi przednie | L | 80-90 | |
| 5 | Poszycie boku | L | 80-90 | |
| 6 | Błotnik tylny | L | 90-100 | |
| 7 | Drzwi tyłu nadwozia | | 194-236 | |
| 8 | Błotnik przedni | P | 120-150 | |
| 9 | Drzwi przednie | P | 80-90 | |
| 10 | Drzwi tylne | P | 80-90 | |
| 11 | Błotnik tylny | P | 100-120 | |
| 12 | Drzwi tyłu nadwozia | | 194-236 | |
| 13 | Pokrywa (drzwi) tyłu nadwozia | | 100-120 | |
