## Pogladowy raport stanu technicznego

Zadanie: Ocena stanu technicznego i określenie wartości rynkowej pojazdu

| DANE IDENTYFIKACYJNE POJAZDU | | Dane: [O] XI-2025 | |
|---|---|---|---|
| Model pojazdu: | 330i Gran Turismo MR`16 E6d F34 | Nr Info-Ekspert: | 003-04545 |
| Wersja: | xDrive Luxury Line Steptronic | Rok produkcji: | 2019 |

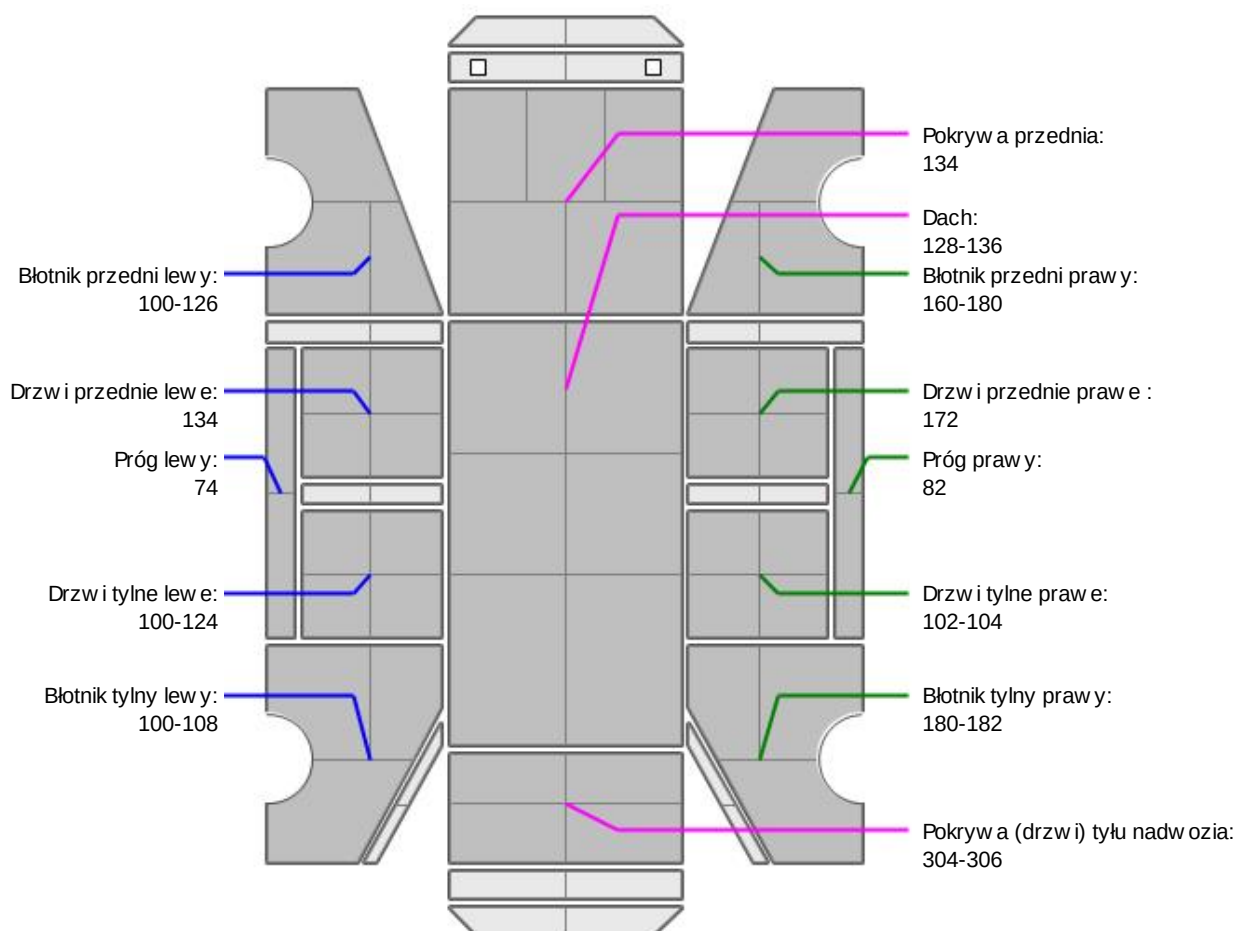
## NADWOZIE – Opis powłoki lakierowej

| L.p. | Nazwa elementu | L / P | Grubość powłoki [μm] | Opis |
| 1 | Pokrywa przednia | | 134 | |
| 2 | Dach | | 128-136 | |
| 3 | Błotnik przedni | L | 100-126 | |
| 4 | Próg | L | 74 | |
| 5 | Drzwi przednie | L | 134 | |
| 6 | Drzwi tylne | L | 100-124 | |
| 7 | Błotnik tylny | L | 100-108 | |
| 8 | Błotnik przedni | P | 160-180 | |
| 9 | Próg | P | 82 | |
| 10 | Drzwi przednie | P | 172 | |
| 11 | Drzwi tylne | P | 102-104 | |
| 12 | Błotnik tylny | P | 180-182 | |
| 13 | Pokrywa (drzwi) tyłu nadwozia | | 304-306 | |

Podane przedziały grubości powłoki lakierowej, dotyczą punktów pomiarowych. Nie mogą być traktowane jako gwarancja, że grubość powłoki lakierowej w innych punktach nie wykracza poza te przedziały. Pomiar powłoki lakierowej został wykonany urządzeniem będącym w posiadaniu rzeczoznawcy. Pomiar wykonany innym przyrządem może się różnić.
