Nr zlecenia: 05/15/10/2025/CarArena STANDARD

## WYCENA WARTOŚCI

Zadanie: Ocena stanu technicznego i określenie wartości rynkowej pojazdu

| DANE IDENTYFIKACYJNE POJAZDU | | Dane: [T] XI-2025 | |
|---|---|---|---|
| Marka: | BMW | Nr rejestracyjny: | DW2UK78 |

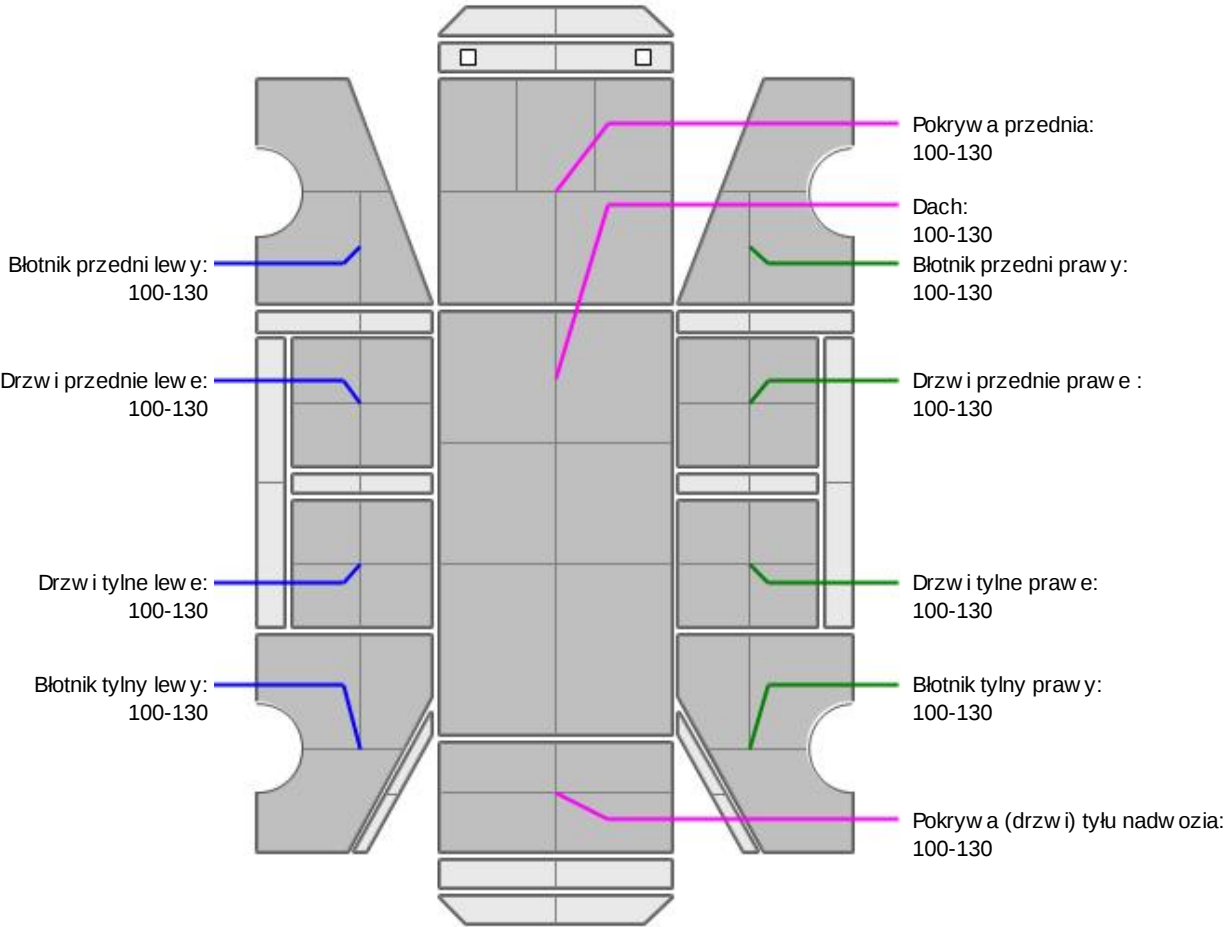
**NADWOZIE – Opis powłoki lakierowej**

| L.p. | Nazwa elementu | L / P | Grubość powłoki [µm] | Opis |
| 1 | Pokrywa przednia | | 100-130 | |
| 2 | Dach | | 100-130 | |
| 3 | Błotnik przedni | L | 100-130 | |

| 4 | Drzwi przednie | L | 100-130 | |
| 5 | Drzwi tylne | L | 100-130 | |
| 6 | Błotnik tylny | L | 100-130 | |
| 7 | Błotnik przedni | P | 100-130 | |
| 8 | Drzwi przednie | P | 100-130 | |
| 9 | Drzwi tylne | P | 100-130 | |
| 10 | Błotnik tylny | P | 100-130 | |
| 11 | Pokrywa (drzwi) tyłu nadwozia | | 100-130 | |

Podane przedziały grubości powłoki lakierowej, dotyczą punktów pomiarowych. Nie mogą być traktowane, jako gwarancja, że grubość powłoki lakierowej w innych punktach nie wykracza poza te przedziały. Pomiar powłoki lakierowej został wykonany urządzeniem będącym w posiadaniu rzeczoznawcy. Pomiar wykonany innym przyrządem może się różnić.
