Nr zlecenia: 37/19/09/2025/CarArena STANDARD

## WYCENA WARTOŚCI

Zadanie: Ocena stanu technicznego i określenie wartości rynkowej pojazdu

| DANE IDENTYFIKACYJNE POJAZDU | | Dane: [O] IX-2025 | |
|---|---|---|---|
| Model pojazdu: | <b>Corolla 1.8 Hybrid MR`19 E6</b> | Nr Info-Ekspert: | <b>037-03194</b> |

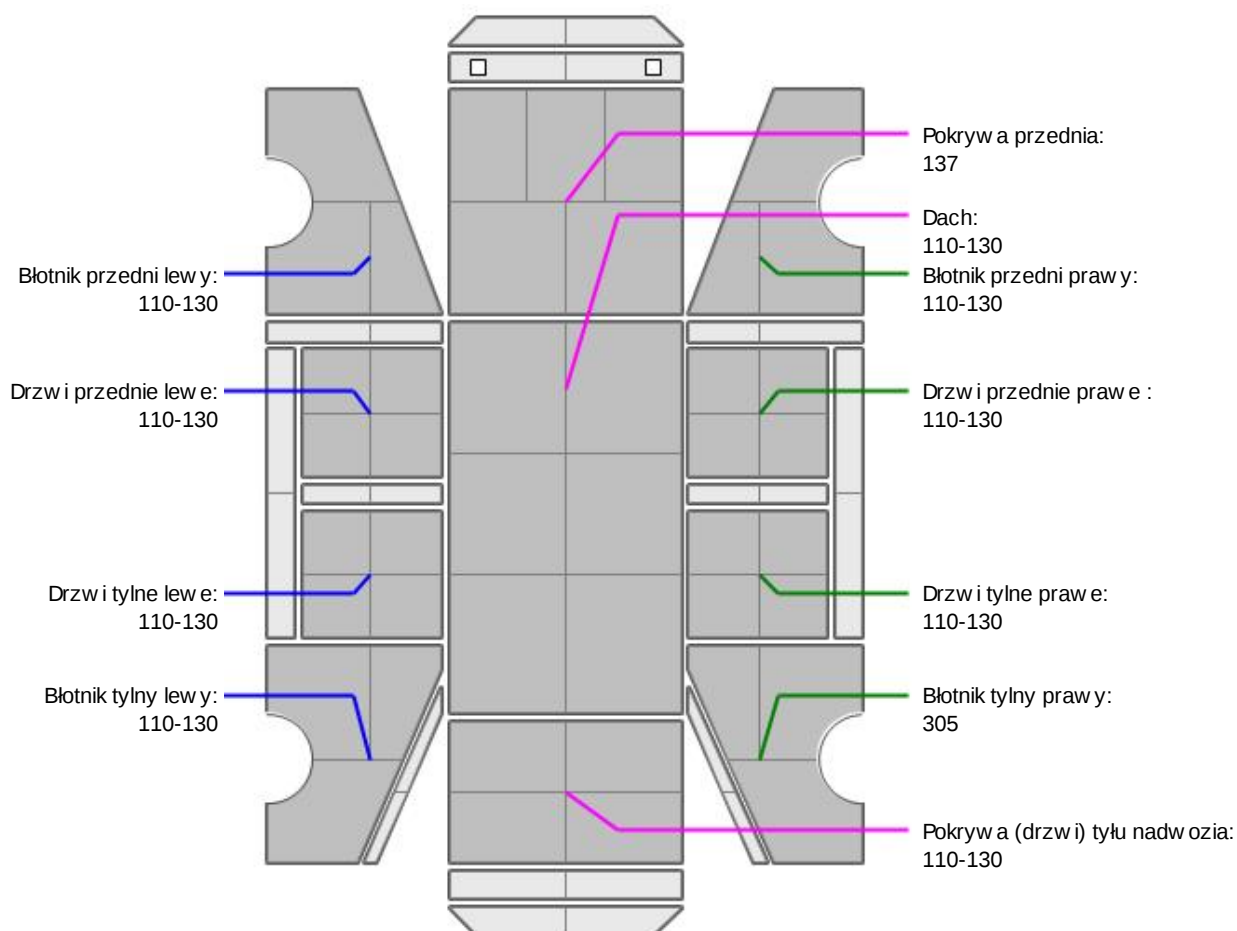
**KABINA KIEROWCY – Opis powłoki lakierowej**

| L.p. | Nazwa elementu | L / P | Grubość powłoki [μm] | Opis |
| 1 | Pokrywa przednia | | 137 | |
| 2 | Dach | | 110-130 | |
| 3 | Błotnik przedni | L | 110-130 | |
| 4 | Drzwi przednie | L | 110-130 | |
| 5 | Błotnik przedni | P | 110-130 | |
| 6 | Drzwi przednie | P | 110-130 | |
| 7 | Ściana tylna kabiny | | 80 | |
| 8 | Drzwi tylne | L | 110-130 | |
| 9 | Błotnik tylny | L | 110-130 | |
| 10 | Drzwi tylne | P | 110-130 | |
| 11 | Błotnik tylny | P | 305 | |
| 12 | Pokrywa (drzwi) tyłu nadwozia | | 110-130 | |

Podane przedziały grubości powłoki lakierowej, dotyczą punktów pomiarowych. Nie mogą być traktowane jako gwarancja, że grubość powłoki lakierowej w innych punktach nie wykracza poza te przedziały. Pomiar powłoki lakierowej został wykonany urządzeniem będącym w posiadaniu rzeczoznawcy. Pomiar wykonany innym przyrządem może się różnić.
