Nr zlecenia: 50/19/09/2025/CarArena STANDARD

## WYCENA WARTOŚCI

Zadanie: Ocena stanu technicznego i określenie wartości rynkowej pojazdu

| DANE IDENTYFIKACYJNE POJAZDU | | Dane: [O] IX-2025 | |
|---|---|---|---|
| Marka: | <b>TOYOTA</b> | Nr rejestracyjny: | <b>WE4J765</b> |

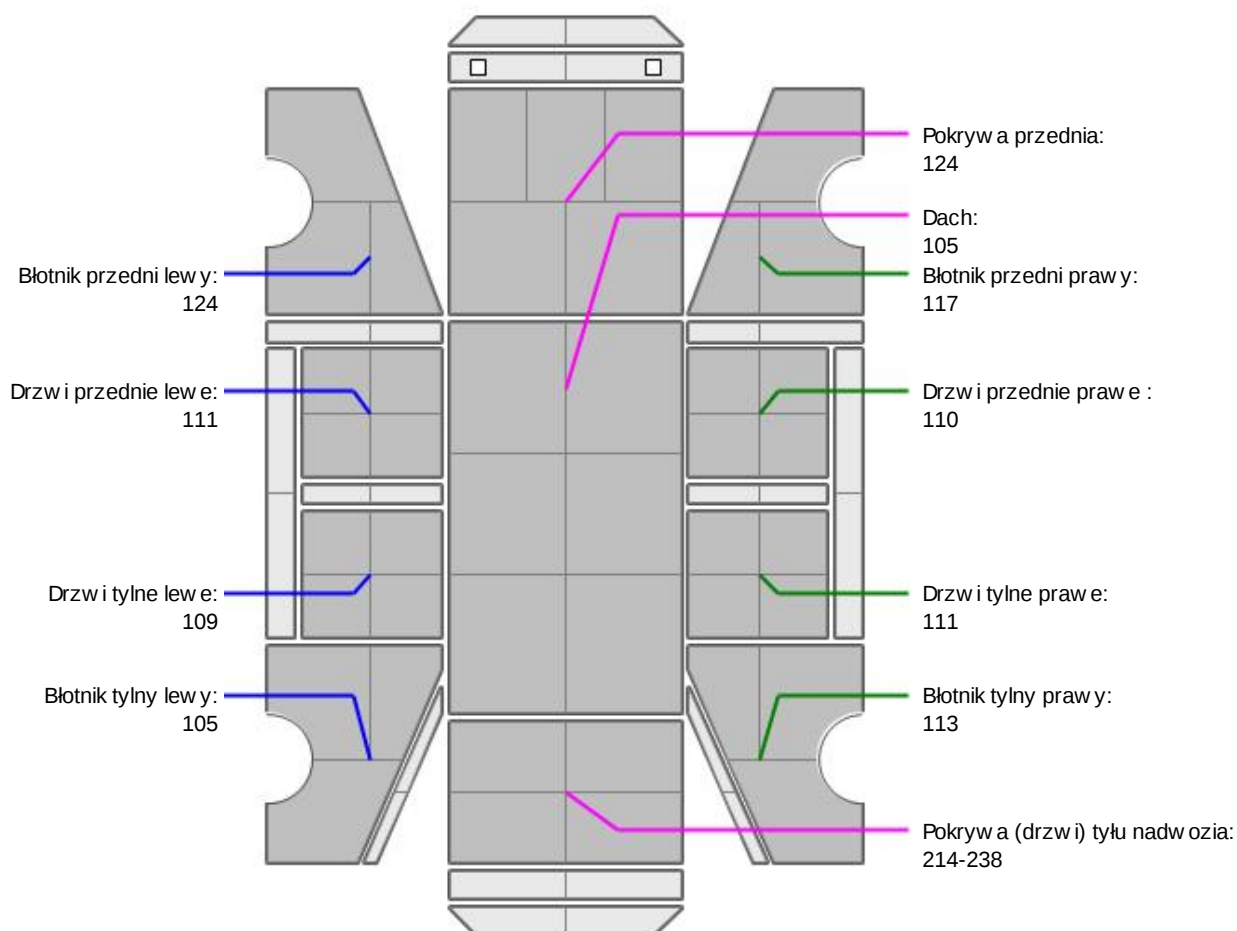
**KABINA KIEROWCY – Opis powłoki lakierowej**

| L.p. | Nazwa elementu | L / P | Grubość powłoki [μm] | Opis |
| 1 | Pokrywa przednia | | 124 | |
| 2 | Dach | | 105 | |
| 3 | Błotnik przedni | L | 124 | |
| 4 | Drzwi przednie | L | 111 | |
| 5 | Drzwi tylne | L | 109 | |
| 6 | Błotnik tylny | L | 105 | |
| 7 | Błotnik przedni | P | 117 | |
| 8 | Drzwi przednie | P | 110 | |
| 9 | Drzwi tylne | P | 111 | |
| 10 | Błotnik tylny | P | 113 | |
| 11 | Pokrywa (drzwi) tyłu nadwozia | | 214-238 | |
