## WYCENA WARTOŚCI

Zadanie: Ocena stanu technicznego i określenie wartości rynkowej pojazdu

| DANE IDENTYFIKACYJNE POJAZDU | | Dane: [O] X-2025 | |
|---|---|---|---|
| Marka: | <b>TOYOTA</b> | Nr rejestracyjny: | <b>WE4J359</b> |
| Model pojazdu: | <b>Corolla 1.8 Hybrid MR`19 E6</b> | Nr Info-Ekspert: | <b>037-03194</b> |

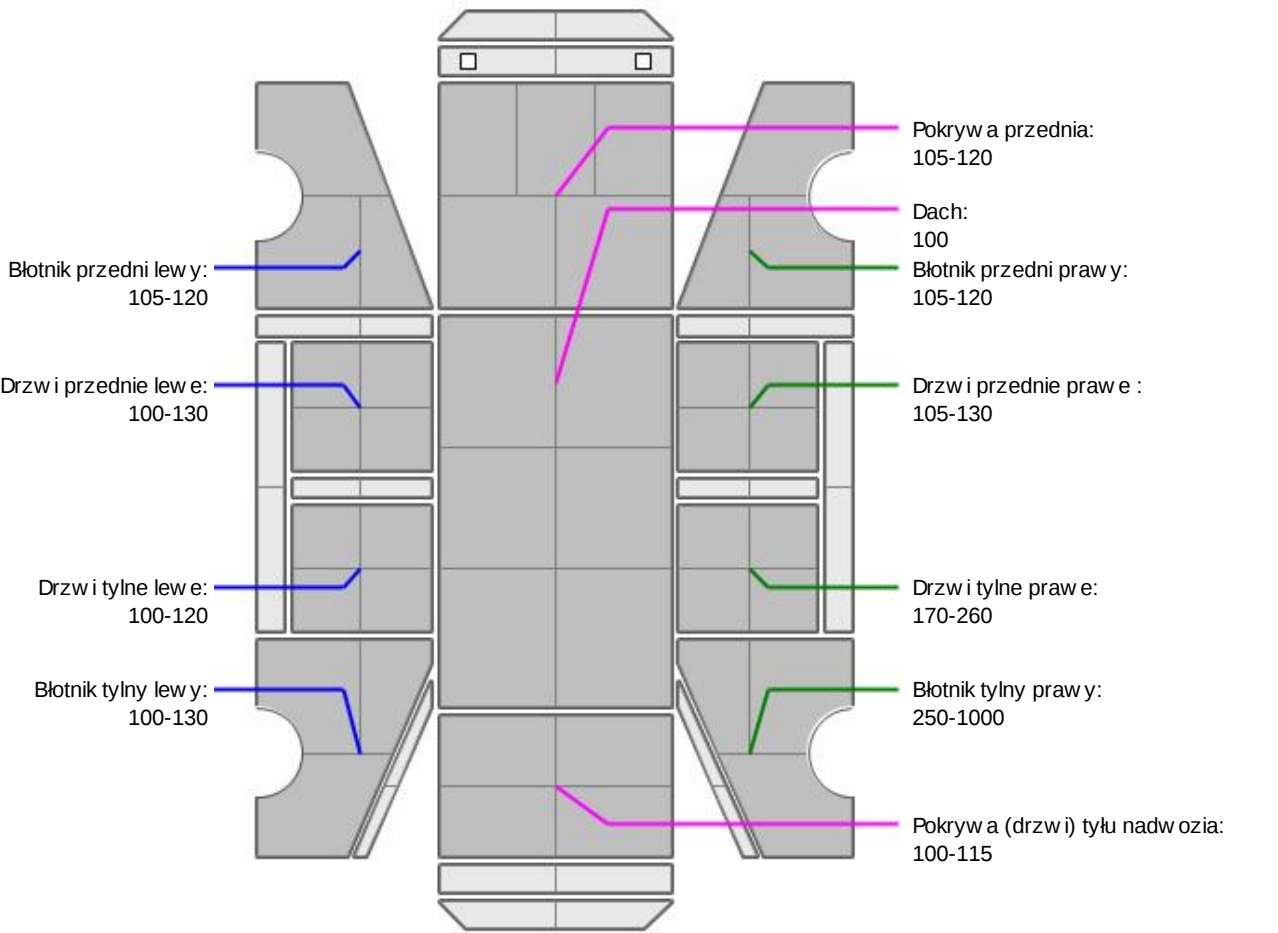
**KABINA KIEROWCY – Opis powłoki lakierowej**

| L.p. | Nazwa elementu | L / P | Grubość powłoki [µm] | Opis |
| 1 | Pokrywa przednia | | 105-120 | |
| 2 | Dach | | 100 | |
| 3 | Błotnik przedni | L | 105-120 | |
| 4 | Drzwi przednie | L | 100-130 | |
| 5 | Drzwi tylne | L | 100-120 | |
| 6 | Błotnik tylny | L | 100-130 | |
| 7 | Błotnik przedni | P | 105-120 | |
| 8 | Drzwi przednie | P | 105-130 | |
| 9 | Drzwi tylne | P | 170-260 | |
| 10 | Błotnik tylny | P | 250-1000 | |

Wnęka drzwi tylnych P: 150-650µm.  
Podane przedziały grubości powłoki lakierowej, dotyczą punktów pomiarowych. Nie mogą być traktowane, jako gwarancja, że grubość powłoki lakierowej w innych punktach nie wykracza poza te przedziały. Pomiar powłoki lakierowej został wykonany urządzeniem będącym w posiadaniu rzeczoznawcy. Pomiar wykonany innym przyrządem może się różnić.
