Nr zlecenia: 42/30/10/2025/CarArena STANDARD

## WYCENA WARTOŚCI

Zadanie: Ocena stanu technicznego i określenie wartości rynkowej pojazdu

| DANE IDENTYFIKACYJNE POJAZDU | | Dane: [O] XI-2025 | |
|---|---|---|---|
| Marka: | FORD | Nr rejestracyjny: | SK466LF |

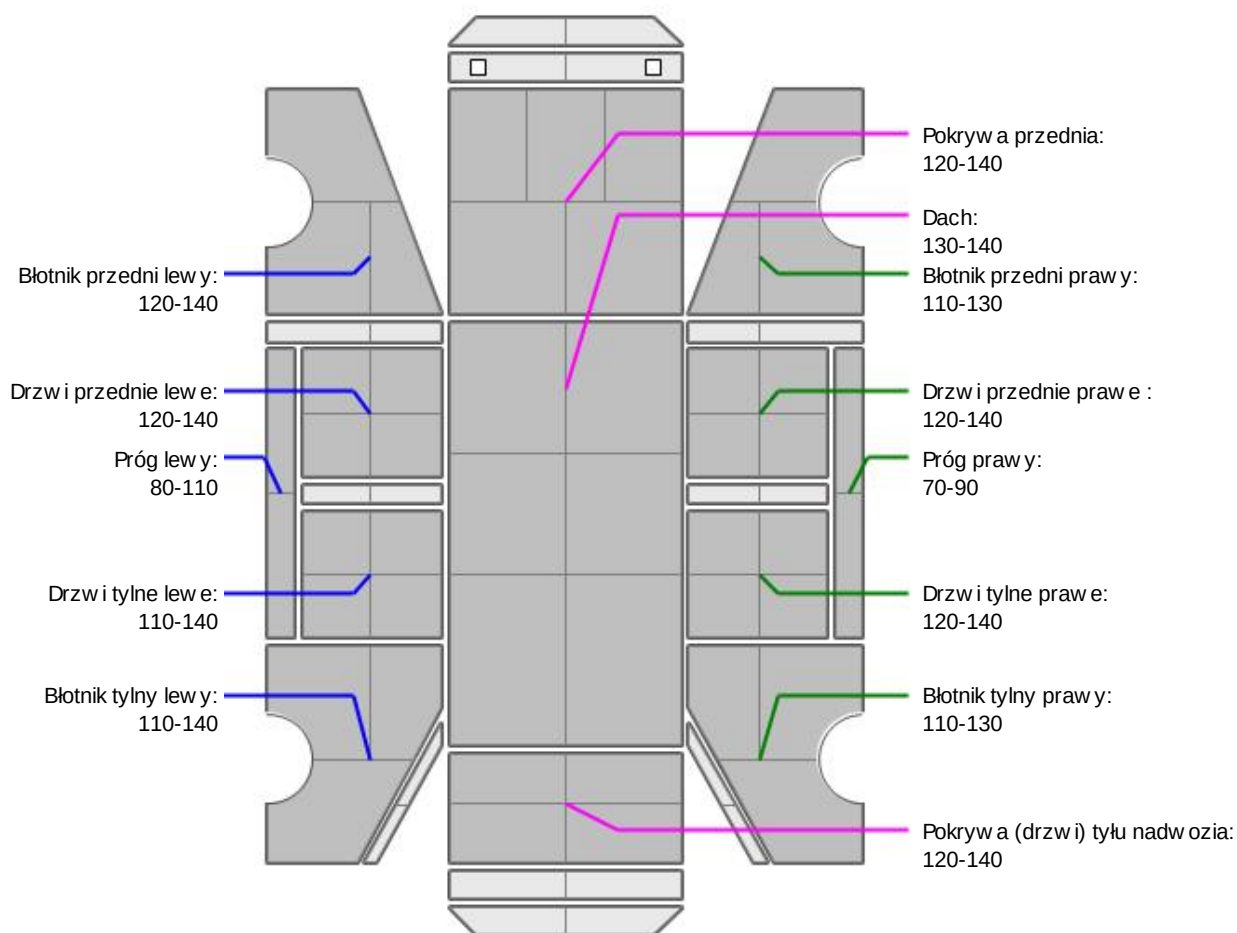
**NADWOZIE – Opis powłoki lakierowej**

| L.p. | Nazwa elementu | L / P | Grubość powłoki [μm] | Opis |
| 1 | Pokrywa przednia | | 120-140 | |
| 2 | Dach | | 130-140 | |
| 3 | Błotnik przedni | L | 120-140 | |
| 4 | Próg | L | 80-110 | |
| 5 | Drzwi przednie | L | 120-140 | |
| 6 | Drzwi tylne | L | 110-140 | |
| 7 | Błotnik tylny | L | 110-140 | |
| 8 | Błotnik przedni | P | 110-130 | |
| 9 | Próg | P | 70-90 | |
| 10 | Drzwi przednie | P | 120-140 | |
| 11 | Drzwi tylne | P | 120-140 | |
| 12 | Błotnik tylny | P | 110-130 | |
| 13 | Pokrywa (drzwi) tyłu nadwozia | | 120-140 | |

Podane przedziały grubości powłoki lakierowej, dotyczą punktów pomiarowych. Nie mogą być traktowane jako gwarancja, że grubość powłoki lakierowej w innych punktach nie wykracza poza te przedziały. Pomiar powłoki lakierowej został wykonany urządzeniem będącym w posiadaniu rzeczoznawcy. Pomiar wykonany innym przyrządem może się różnić.
